RESTAURO CONSERVATIVO
 LOGGIA DI VILLA GHIRLANDA
 CINISELLO BALSAMO (MI)

STATO DI
 CONSERVAZIONE

2

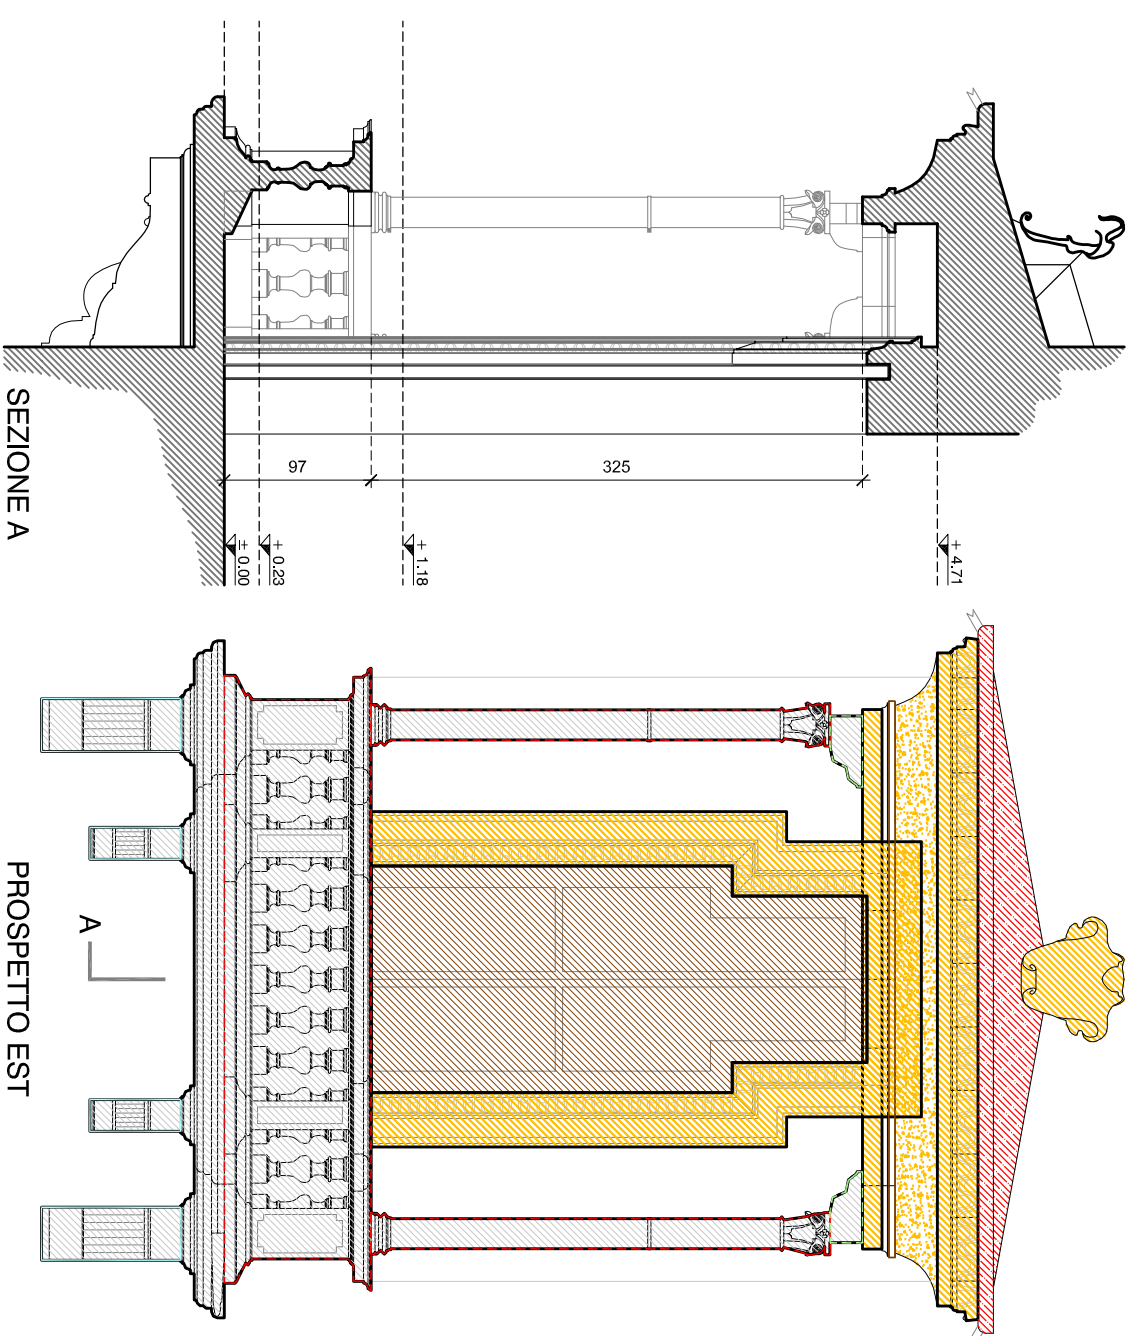
SEZIONE A

▣ Piano di calpestio - lastra in granito o serizzo:
 stato di conservazione pessimo. La lastra si presenta totalmente ricoperta da spalmatura di cemento che in alcuni casi arrivano a superare lo spessore di 7/8 cm., sotto questo spesso rivestimento troviamo il materiale costitutivo totalmente disgregato e senza più alcuna compattezza, la granulometria si scompone per la quasi totale assenza della materia legante.

▣ Elementi in pietra sarnico (balaustra - colonne - capitelli):
 Stato di conservazione buono. La balaustra si presenta ampiamente fessurata a causa del dissesto statico ma il materiale costitutivo risulta in buono stato. Alcuni depositi incoerenti rivestono probabili depositi più compatti e qualche piccola localizzata crosta nera.

Pilastri della balaustra - pietra di sarnico o similare con inserti rosso verona o simile. Lo stato della pietra di sarnico equivale alla descrizione già evidenziata al punto precedente mentre gli inserti in marmo rosso sono in condizioni discrete salvo qualche piccola area che presenta perdita di materiale nella granulometria dei grossi clasti.

Colonne e capitelli - pietra di sarnico o similare stato di conservazione compatibile con l'analisi già descritta per la balaustra. Nei capitelli presenti alcune fratturazioni e fenditure.

▣ Tavelle e modanature decorate in cotto:
 stato di conservazione discreto ma con molta probabilità totalmente alterato da precedenti interventi di pulitura e manutenzione. Le tavelle sembrano essere state avviate ad una struttura di sostegno, attualmente non visibile, durante precedenti lavori di restauro. Si individuano facilmente numerose grosse viti a taglio. Le superfici che leggiamo attualmente non possono più corrispondere allo stato originario. Vi sono tracce di colore e numerose spalmature di malta debordanti le sigillature dei giunti. Anche le modanature decorate presentano una superficie all'apparenza discreta ma totalmente priva di patine o tracce di pellicole pittoriche, perfomano nelle aree in cui si è potuta effettuare l'osservazione mediante l'utilizzo di cestello elevatore.

▣ Intonaco decorato:
 stato di conservazione discreto. Presenti numerose alterazioni dovute a ridipinture e sovrammissioni

▣ Listello in legno a vista:
 stato di conservazione discreto alla vista ma probabilmente pessimo al di sotto della fibra superficiale che si presenta senza alcun materiale di protezione o rivestimento e quindi totalmente esposta agli agenti atmosferici. Si ipotizza grave degrado materiale.

▣ Persiana in legno:
 stato di conservazione pessimo. Incrostazioni, tratti di vernice ammalorata e lievi punti di marcescenza.

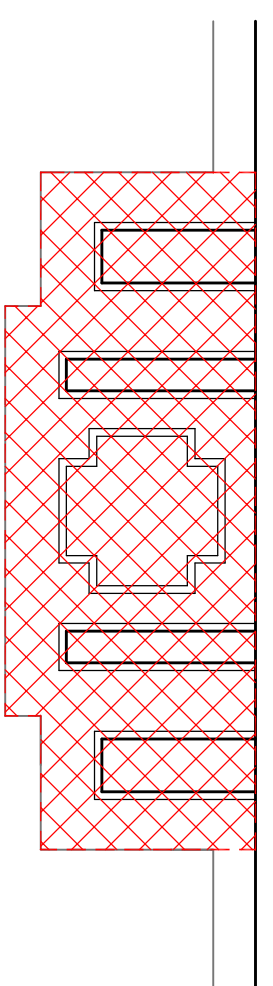
Vista sottobalcone

▣ Per quanto riguarda il platone inferiore, occorre precisare che tutta la superficie è stata spalmata con malta di probabile natura cementizia, così come le modanature della cornice della soletta.

Avendo verificato in situ che la pietra sottostante si trova in una situazione di disgregazione materia avanzata (per certo visibile sul lato destro), bisognerà considerare le due materie costitutive differenti, naturale e artificiale, come un tutt'uno, questo principalmente per motivi di sicurezza.
