## 16 RELAZIONE SULLO STATO DI FATTO

LAVORI RESTAURO  
LOGGIA FACCIATA  
VILLA GHIRLANDA SILVA

CINISELLO BALSAMO (MI)

ANALISI DELLO STATO DI FATTO  
E DI DEGRADO  
balconcino storico fronte parco

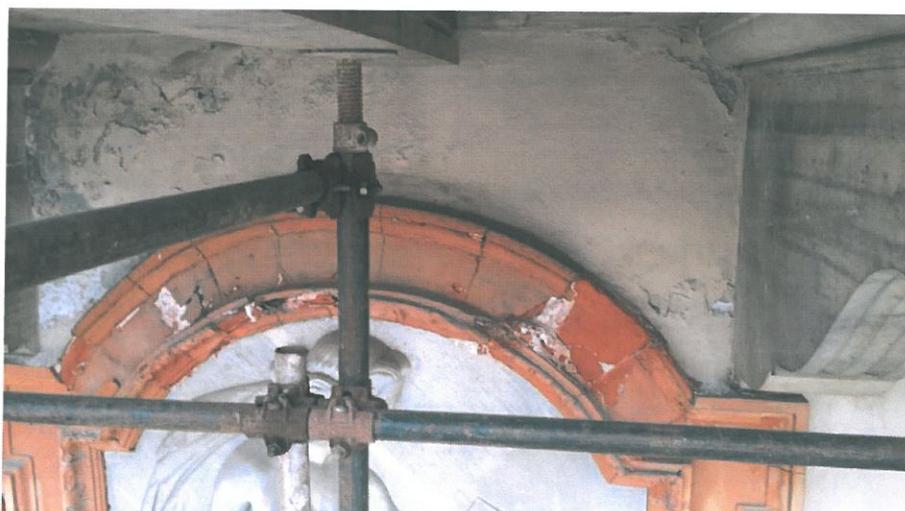
Foto 1 : porzioni murarie e decorazioni sotto al balcone, caratterizzate da notevole degrado materico.

Per quanto riguarda le porzioni murarie e le decorazioni sottostanti al balcone (foto 1), fortemente degradate con distacchi e bolle d'aria nel corpo dell'intonaco, efflorescenze saline e perdita di materiale sulle decorazioni in cotto, certamente si può affermare che probabilmente ci siano delle micro-infiltrazioni dal calpestio del balcone. E' però importante focalizzare l'attenzione anche su fenomeni di condensa, uniti a materiali plastici non traspiranti, del tutto impropri, usati per gli ultimi interventi sulla facciata: questi ultimi hanno di certo amplificato le problematiche di degrado presenti in una sinergia continua.

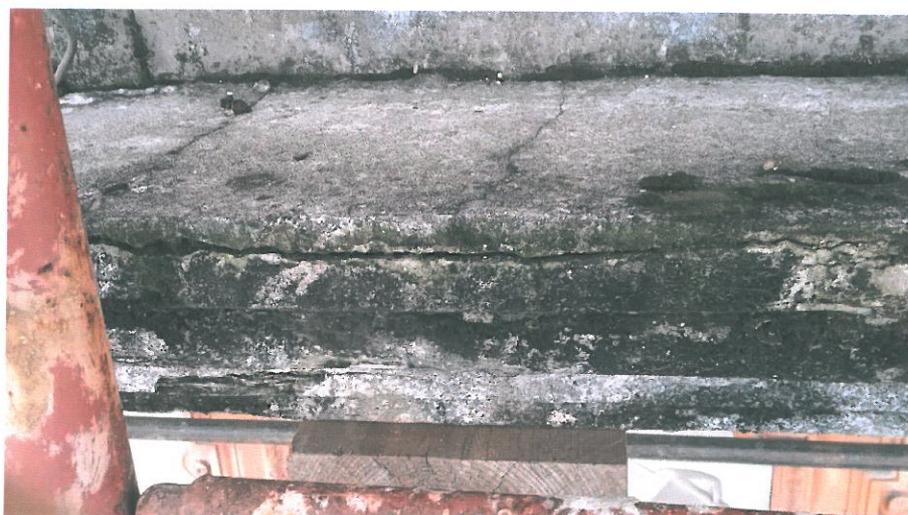
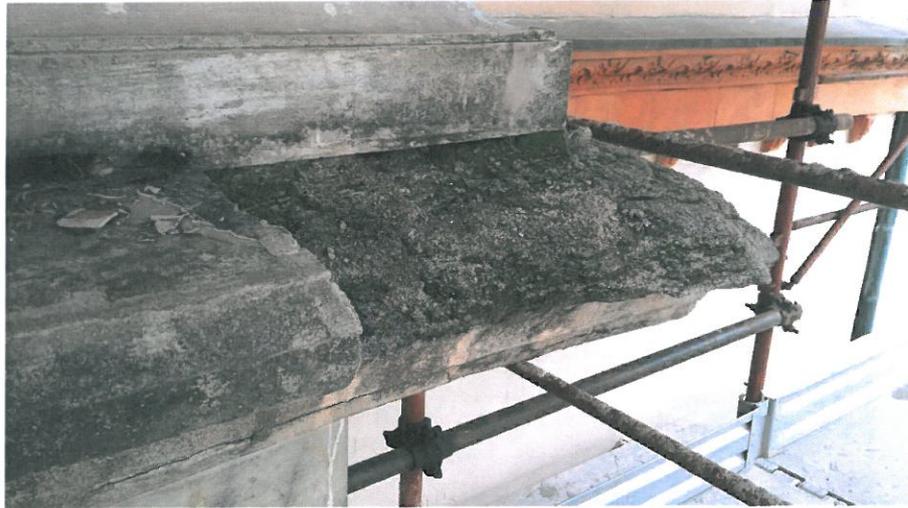
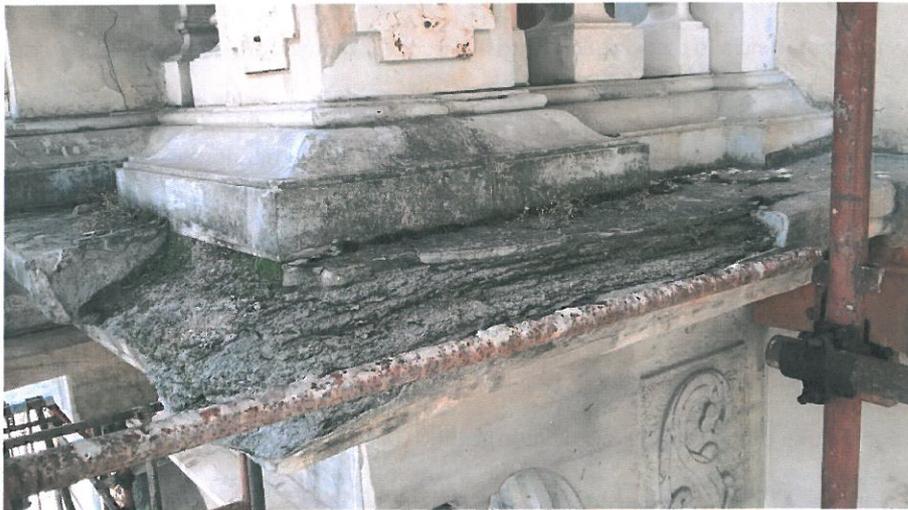
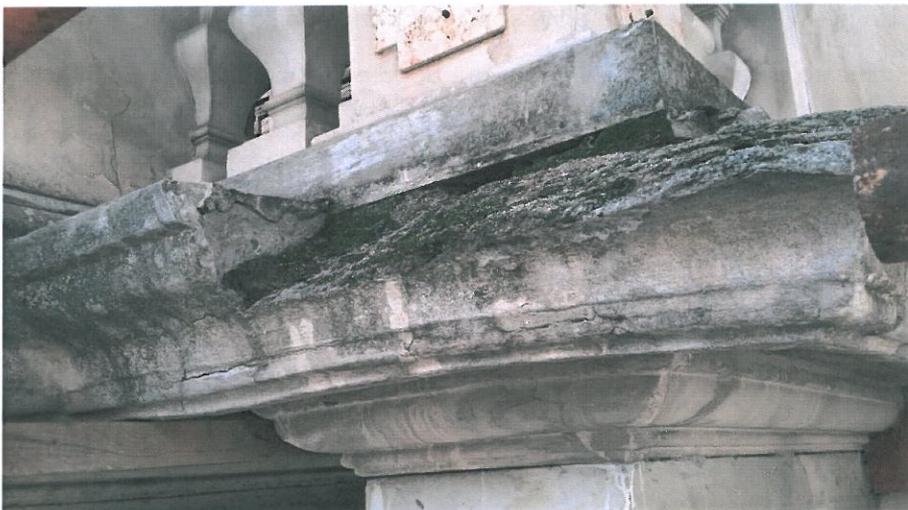
Questo fenomeno di infiltrazione si è però combinato con una ulteriore caratteristica del balcone. Il profilo esterno della pietra oltre alla balaustra, è stato oggetto nei decenni passati di un intervento invasivo che ne ha modificato le caratteristiche. La pietra è stata ricoperta, tanto da riformarne il profilo e la sagoma, da un conglomerato cementizio ancorato con armature metalliche al supporto.

Con l'azione dell'acqua infiltrata e per l'incompatibilità fisica e chimica dei due materiali (mancata traspirazione della pietra, diversi comportamenti di dilatazione alle sollecitazioni termiche, rilascio di sali a formare possibili efflorescenze) la pietra ha avviato un notevole processo di disgregazione (con ogni probabilità già in atto prima delle annessioni cementizie), particolarmente evidente nello spigolo destro, dove il cemento è stato rigettato. Qui la pietra appare fortemente disgregata e per qualche centimetro di profondità non ha più la caratteristica coerenza.

Foto 2, 3, 4, 5 : Le ricostruzioni cementizie del balcone e la cattiva conservazione della pietra.

Tali fenomeni di rigetto delle parti cementizie sono in corso e visibili anche in altre porzioni del balcone (foto 2), dove fessure orizzontali preludono al distacco delle copertine esterne. Il fenomeno, oltre ad essere dannoso per la materia costruttiva dell'elemento storico del balcone, è altresì un punto critico per quanto riguarda la fruizione degli spazi sottostanti al balcone stesso, in quanto di certo altri elementi nel tempo si distaccheranno.

- Valutazione della rimozione delle masse cementizie all'esterno della balaustra, compiuta agendo inizialmente sugli elementi in via di rigetto e fessurati, osservando lo stato di degrado punto per punto della pietra. Eliminazione il più possibile delle masse cementizie con l'accortezza di non danneggiare i supporti. Per brevi tratti fortemente adesi per i quali si forzerebbe il distacco danneggiando il materiale lapideo sottostante si valuti la possibilità della non rimozione.

- Rimozione delle parti della pietra completamente disgregate e polverizzate e non più consolidabili. Consolidamento della beola per imbibizione a pennello, fino a rifiuto, mediante prodotto tipo silicato di etile.

- Valutazione della riformazione del profilo esterno della beola, per motivi funzionali al corretto ed omogeneo allontanamento delle acque meteoriche, mediante materiali compatibili ai supporti non cementizi, ma a base di calci idrauliche naturali e apposite granulometrie. Le ricostruzioni sarebbero coadiuvate da perni in acciaio inox ad aderenza migliorata per gli oggetti di dimensione più grande.

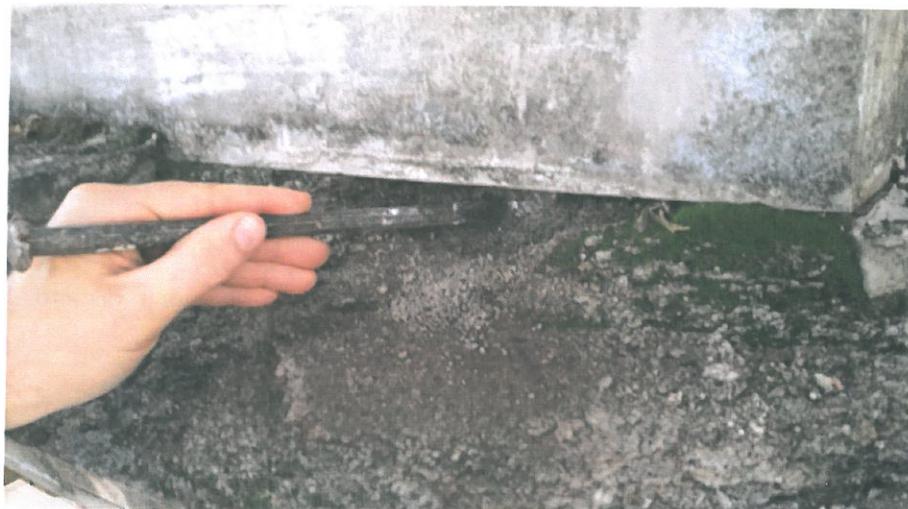
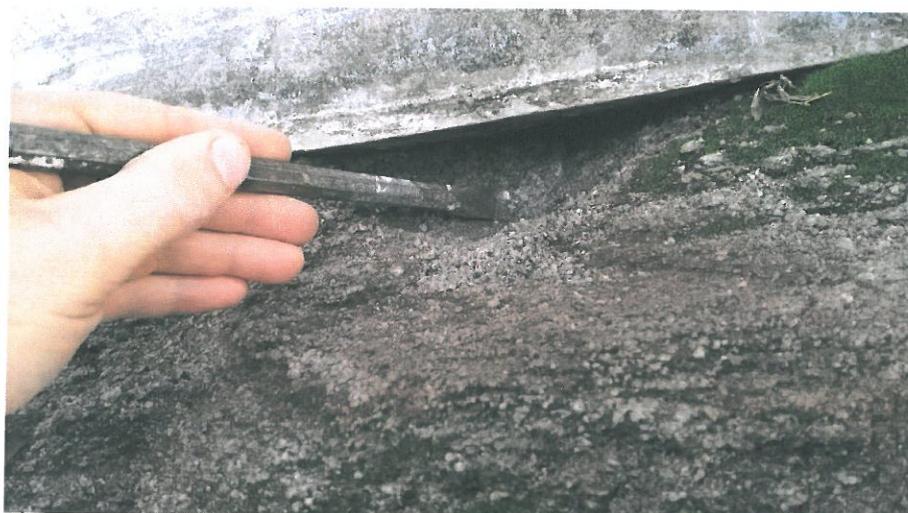
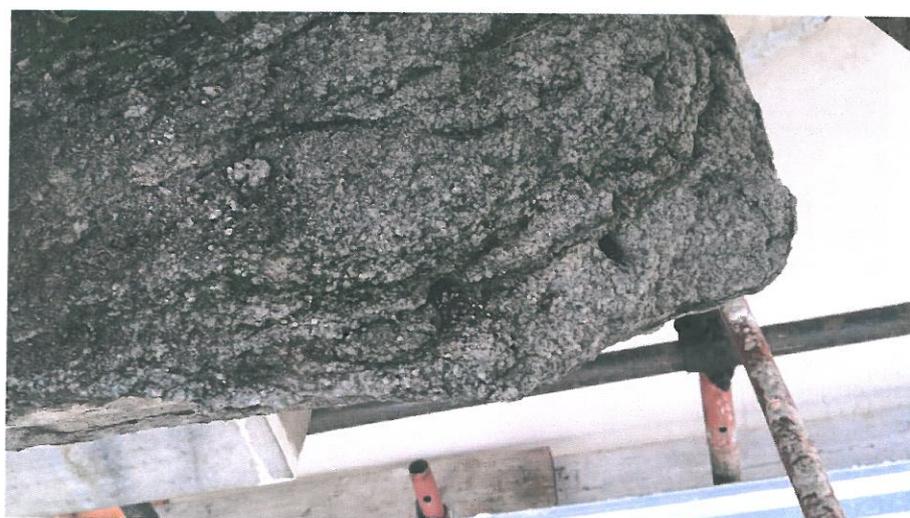
Foto 6, 7, 8 : Lo stato di degrado della pietra sullo spigolo destra del balcone, in cui la ricostruzione cementizia è stata espulsa (si vedono le vecchie forature per i perni di ricostruzione).

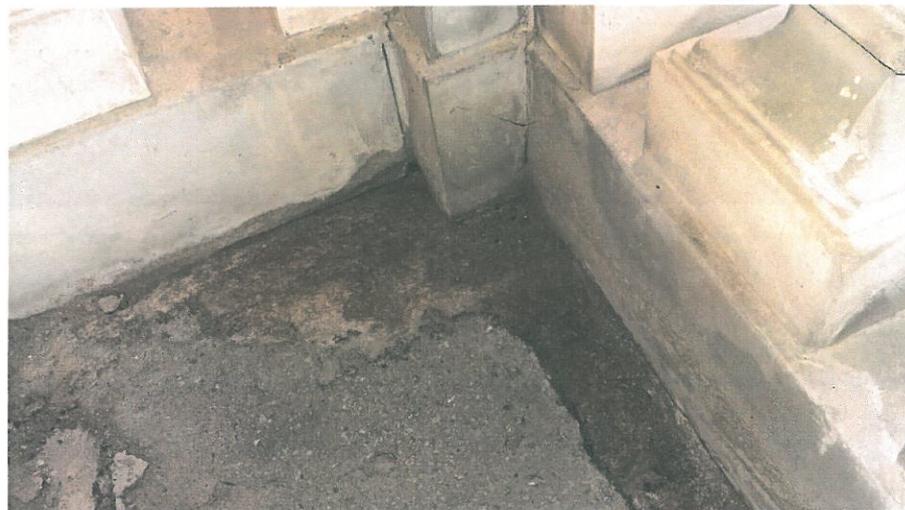
Foto 9 : L'interno del balcone, in corrispondenza allo spigolo esterno fortemente ammalorato. Si vede lo strato impermeabile grigio che ricopre ormai in modo poco omogeneo la superficie della pietra. Al di sotto di questo la pietra appariva disgregata ed umida.

- Rimozione meccanica dello strato bituminoso dell'interno del balcone, al fine di restituire la corretta permeabilità della pietra di calpestio. Pulitura della stessa dai detriti terrosi, di parti incoerenti o polverizzati. Pulitura dei giunti tra la balaustra e il piano di calpestio.

- Formazione di scoli tra la pietra pavimentale e la balaustra per permettere un corretto allontanamento delle acque meteoriche. La localizzazione degli scoli sarà prevista una volta pulito completamente dai detriti il piano pavimentale ed i giunti tra beola e balaustra. Gli stessi saranno eseguiti mediante carotaggio. Stuccatura dei giunti tra balaustra e piano di calpestio.

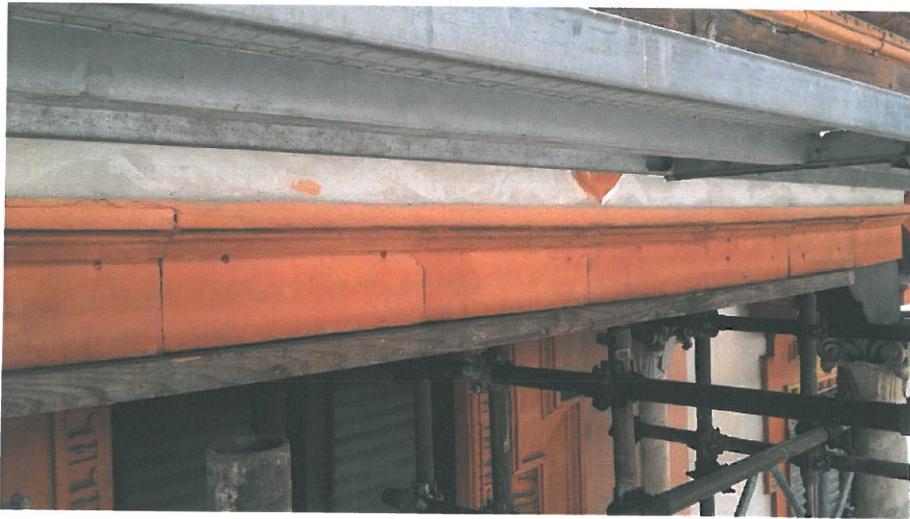
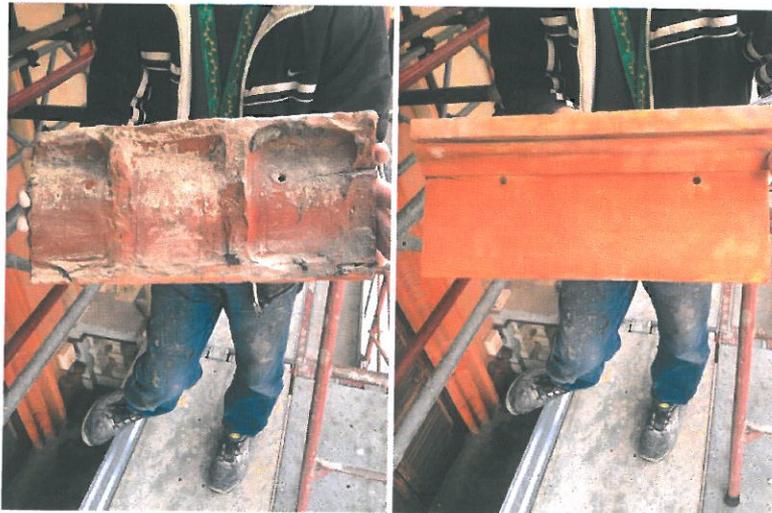
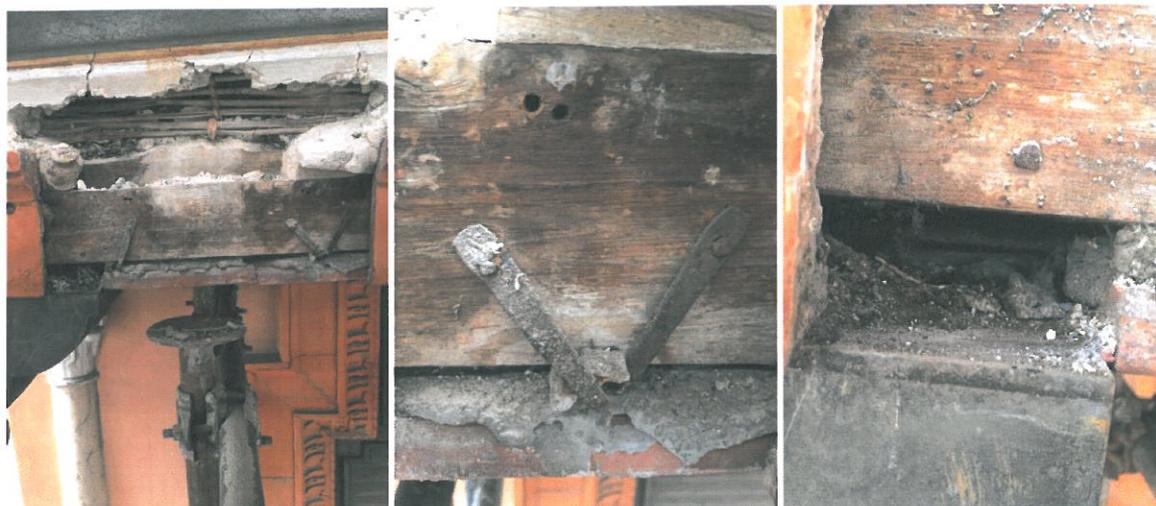
La sommità del balcone appare coperta da una struttura di un piccolo tetto, sostenuto da colonne lapidee, e da una architrave rivestita da elementi in cotto. L'andamento dell'architrave risulta essere imbarcato con una lieve freccia nel centro. A tal proposito è stata richiesta dalla committenza l'ispezione della trave al fine di valutarne il suo stato di conservazione e le sue caratteristiche funzionali.

Foto 10, 11, 12, 13, 14, 15 : L'architrave del balcone ricoperta da piastrelle fittili, e la rimozione delle stesse: le piastrelle fronte e retro, la fodera lignea superiore alla trave ancorata con staffe metalliche, la trave lignea (in secondo piano), e l'elemento metallico sotto alla struttura di rinforzo all'architrave.

Rimossa la piastrella in cotto avvitata alla struttura lignea sottostante, e rimossa la malta di calce aerea (molto povera e con bassissima resistenza meccanica) che colmava parzialmente le apposite forme irregolari dell'elemento in cotto, si è potuto osservare che la trave vera e propria è posta al di sotto di una fodera lignea disposta in verticale, ad essa fissata tramite staffe di ferro. Si è notato altresì un elemento di metallo al di sotto della trave, con funzione di tirante d'ausilio.

Lo stato delle strutture lignee è parso buono, non vi sono tracce di attacchi fungini, né di insetti xilofagi, né marcescenze, e il materiale è asciutto e ben conservato.

Considerando che i giunti tra le piastrelle non presentavano segni di spostamento reciproco degli elementi, non si trovano scagliature sulle interfacce, e le stuccature di giunto sono ancora presenti, si conferma che l'architrave si sia imbarcata in tempi addietro, e comunque prima dell'ultimo intervento sulle strutture. La flessione è relativa ad un periodo per lo meno antecedente al posizionamento e alla stuccatura degli elementi di rivestimento in cotto. Di per sé, quindi non pone alcuna necessità imminente di intervento, se non azioni migliorative e di protezione dei materiali.

- Eventuale smontaggio delle piastrelle in cotto. Pulitura dalle polveri ed i detriti degli elementi in legno con depolveratura e spazzolatura. Spazzolatura dei ferri di ancoraggio della fodera alla trave.
- Passivazione e protezione dei ferri. Mordenzatura e protezione della trave e della fodera lignea.
- Rimontaggio delle piastrelle in cotto con stuccatura dei giunti, stuccatura del bordo superiore in malta di calce aerea mediante impasti di calce idraulica compatibili chimicamente e fisicamente ai supporti.

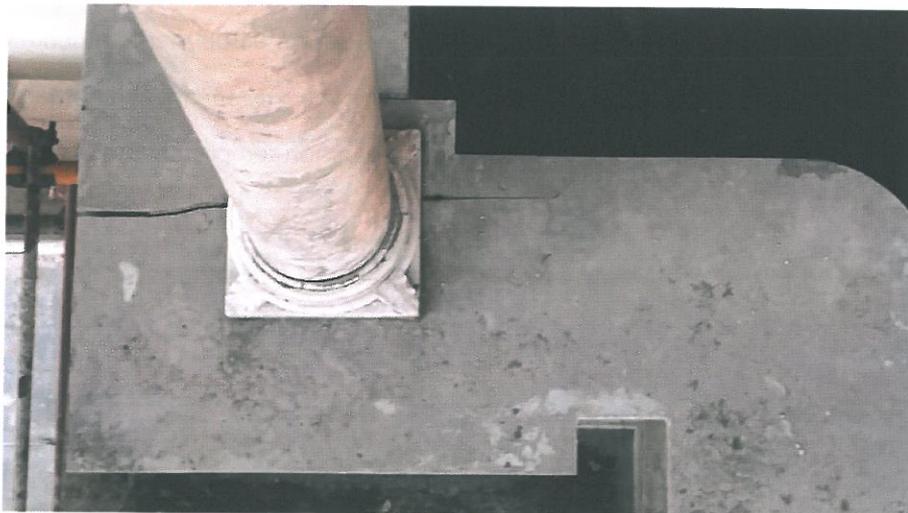
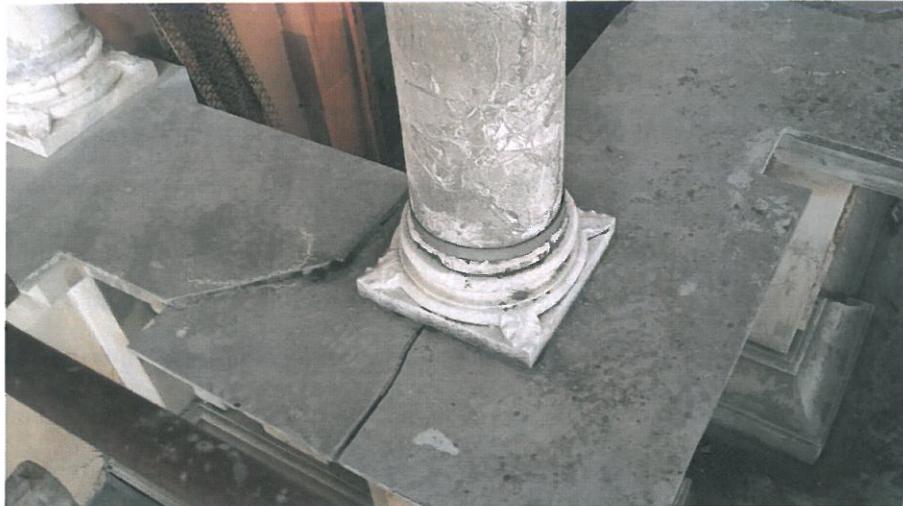
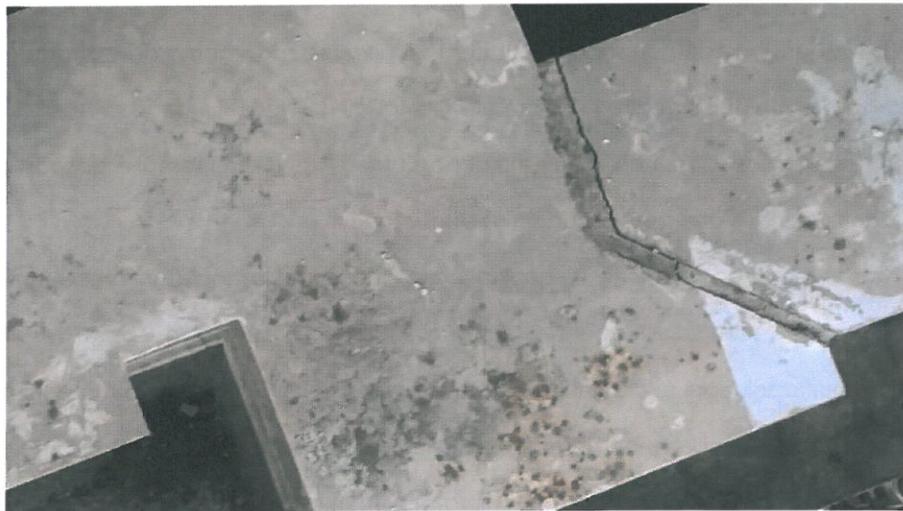
Sulla cimasa della balaustra si aprono evidenti alcune lesioni in corrispondenza allo spigolo sinistra del balcone. Il giunto di due parti della cimasa risulta essere leggermente aperto e fuori livello, indicando un leggero abbassamento della porzione frontale, che pare anche leggermente avanzata.

Anche in questo caso la problematica si era già evidenziata in tempi addietro, in quanto sono chiari i segni di un passato intervento. Una cintura di acciaio, realizzata con una piattina verticale di qualche cm, lega tutta la balaustra alla muratura, ai lati della porta-finestra, passando sotto alla cimasa nella parte interna del balcone. La stessa è legata nella parte mediana del balcone alla struttura pavimentale, realizzando un sostegno verticale all'anello della cintura. Inoltre le stesse lesioni risultano essere già state stuccate in precedenza, essendoci ancora residui di stuccature.

In realtà non si conosce neanche la qualità delle stuccature eseguite in precedenza, se si volessero considerare come "sentinelle": essendo piuttosto superficiali, parti di esse con facilità si sono potute fratturare ed offrire soluzioni di continuità, formando aperture in cui le acque meteoriche possono essersi infiltrate. In ogni caso dilatazioni termiche differenziali, dovute a differenti geometrie degli elementi lapidei, hanno di certo provocato qualche micro-movimento fisiologico.

Foto 16, 17, 18 : Le fessurazioni della cimasa della balaustra.

In tale situazione, e si rammenta la grande dimensione delle mensole perfettamente conservate poste sotto al balcone, si proporranno comunque degli interventi mirati ad aumentare la sicurezza degli elementi, ancorando le parti tra loro con spine interne, e non semplicemente stuccando le lesioni, così come si è fatto in passato.

- Rimozione delle stuccature fessurate.
- Cucitura delle parti fessurate mediante inserimento di perni ad aderenza migliorata di acciaio inox valutando in loco la lunghezza, il diametro e il numero degli elementi. Le forature dovranno essere pulite nel loro interno mediante getti di aria compressa per l'eliminazione della polvere. Iniezione di resine bicomponenti nella foratura e inserimento delle barre di cucitura. I fori di ingresso delle barre saranno poi sigillati con malte di calce compatibili con i supporti originali dal punto di vista chimico e fisico.
- Stuccatura dei giunti aperti in corrispondenza dell'angolo sinistro della balaustra, e stuccatura delle lesioni con malta di calce idraulica compatibile con i supporti.
