# **ALLEGATO A**

## **SCHEDE DESCRITTIVE INTERVENTI MINIMALI DI RIQUALIFICAZIONE**

APPALTO DI SERVIZIO ENERGIA TERMICA PER BENI IMMOBILI  
DI PROPRIETA' DELL'AMMINISTRAZIONE COMMITTENTE  
PERIODO 2018÷2028

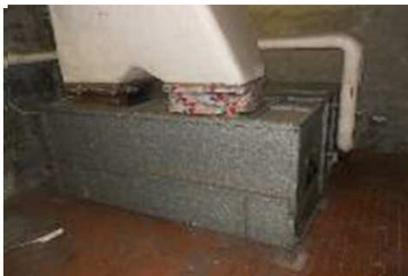
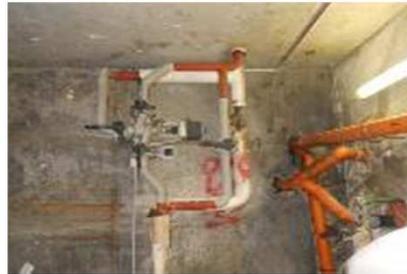
L'edificio presenta un'unità di trattamento aria all'interno di apposito locale situato al piano interrato non più funzionante.

Si prevede la sostituzione dell'unità di trattamento aria.

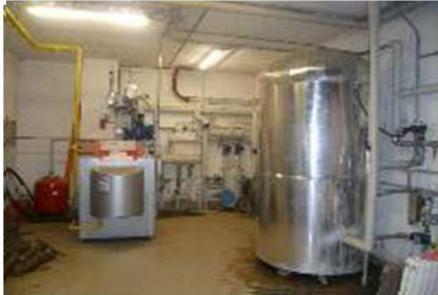
Il boyler per la produzione di acqua calda sanitaria, necessaria alle utenze dello spogliatoio e collegato all'impianto solare, presente all'interno della centrale termica , risulta essere bucato.

Si prevede la sostituzione del boyler per la produzione dell'acqua sanitaria con altro similare a doppio serpentino della capacità stimata di 2.000 l.

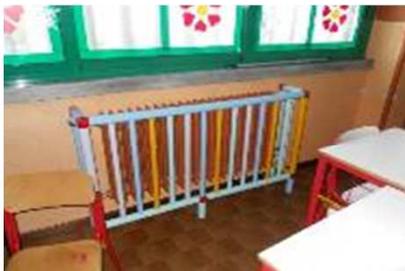
Presenza di caloriferi del tipo in acciaio vetusti all'interno di aule, servizi igienici e spazi comuni che frequentemente presentano fenomeni di perdite conseguenti a ossidazioni - circa n° 80;

- Sostituzione dei caloriferi in acciaio presenti all'interno dell'edificio con altri nuovi in alluminio ;
- Sostituzione/Ripristino dei copritermo a corredo dei caloriferi sopra citati;
- Rifacimento della dorsali di distribuzione reti di riscaldamento principale scuola e palestra;
- Realizzazione di una nuova linea d'alimentazione dei due boyler per la produzione di ACS all'interno degli spogliatoi della palestra ;
- Sostituzione del boyler vetusto all'interno degli spogliatoi palestra;
- Separazione del circuito e allestimento di nuova linea dedicata per i radiatori della mensa;
- Provvedere alla sostituzione degli aerotermini vetusti e rumorosi all'interno della palestra;
- Provvedere alla gestione remota di tali aerotermini.

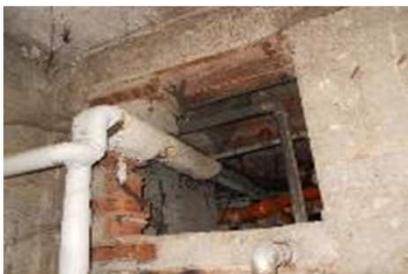
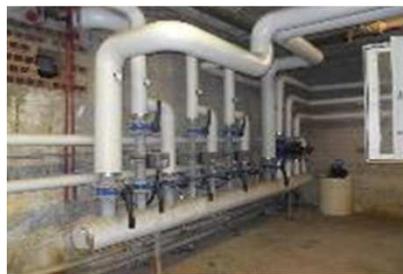
Le tubazioni di distribuzione dell'impianto di riscaldamento passanti all'interno del vespaio presente nella struttura, risultano essere provviste di un isolamento non adeguato e gravemente ossidate;

- completo rifacimento della rete distributiva a servizio dei radiatori scuola elementare
- realizzazione di una nuova tubazione asservita agli aerotermi a servizio della cucina/refettorio
- provvedere alla sostituzione degli aerotermi vetusti e rumorosi;
- provvedere alla gestione remota di tali aerotermi.

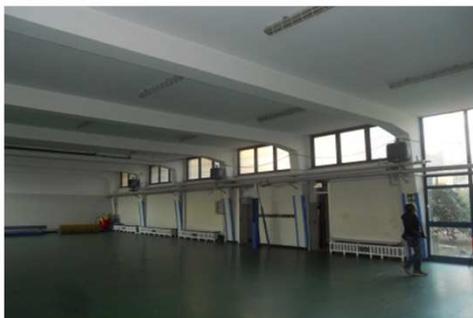
- la palestra ha il circuito riscaldamento con aerotermi promiscuo con il riscaldamento di altri ambienti

- rifacimento del tratto di tubazione interrato a servizio della ala sud dell'edificio;
- allestimento nuova tubazione asservita agli aerotermi palestra;
- provvedere alla sostituzione degli aerotermi vetusti e rumorosi;
- provvedere alla gestione remota di tali aerotermi.

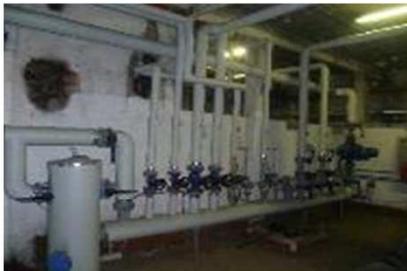
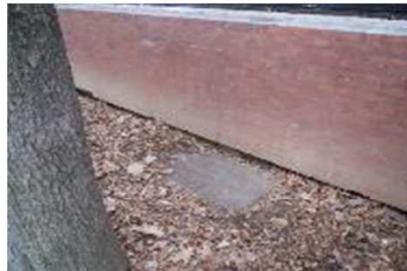
La dorsale principale orizzontale di distribuzione del riscaldamento, transitante entro il vespaio accessibile tramite botola, risulta non isolata e soggetta a frequenti perdite a causa di ossidazioni

- Sostituzione della attuale dorsale orizzontale riscaldamento;
- Sostituire gli aerotermi presenti all'interno della palestra con nuovi non incassati nella muratura e con griglia di protezione.
- Provvedere alla gestione remota di tali aerotermi.

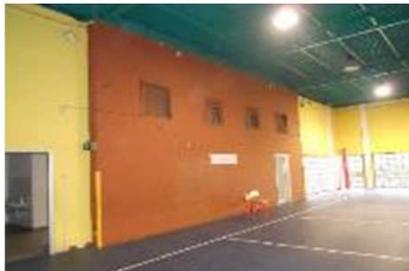
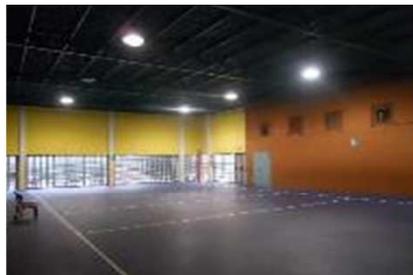
Gli aerotermi presenti all'interno della palestra, presentano una scarsa efficienza, in quanto risultano incassati all'interno delle pareti perimetrali e non garantiscono una corretta circolazione dell'aria.

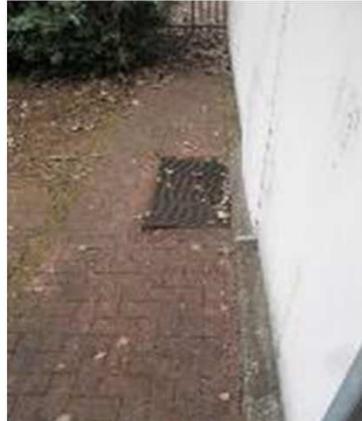
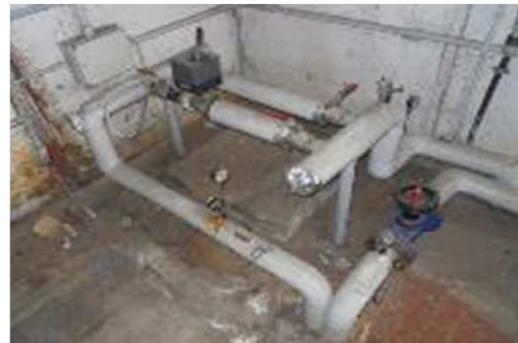
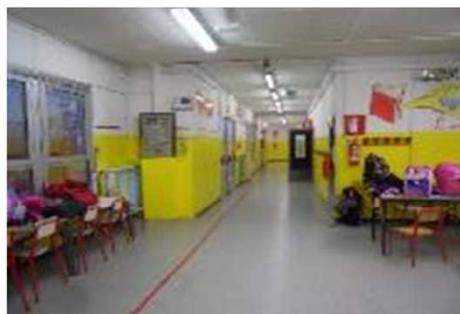
La dorsale principale orizzontale di distribuzione del riscaldamento, posata internamente al vespaio accessibile tramite botola, risulta non isolata e soggetta a frequenti perdite a causa di ossidazioni

Sostituzione della attuale dorsale orizzontale riscaldamento;

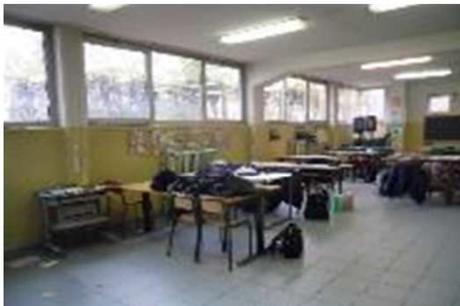
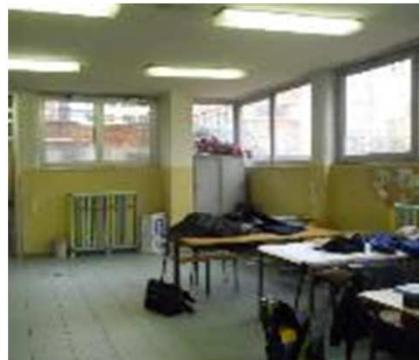
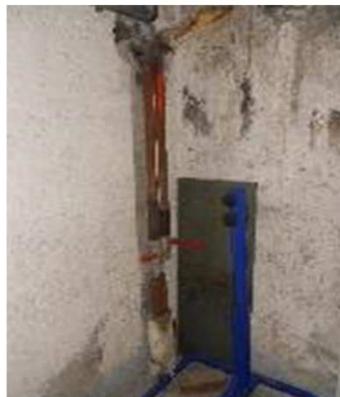
Presenza di locali al piano seminterrato della struttura attualmente privi di riscaldamento, in quanto la linea di alimentazione è stata intercettata a causa di perdite.

Realizzare una nuova linea d'alimentazione per le utenze attualmente disconnesse partendo dal collettore principale di distribuzione presente nella sottocentrale;

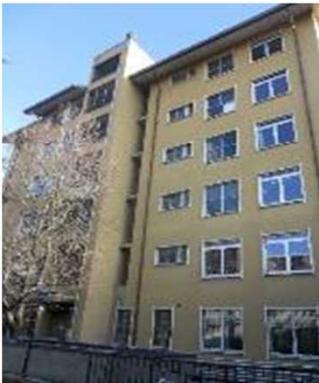
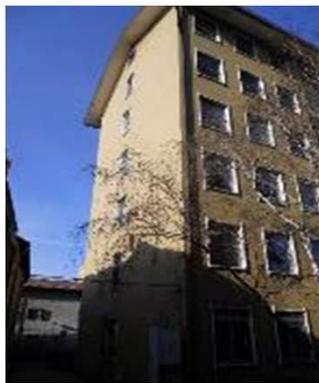
L'edificio presenta serramenti del tipo a vetro singolo e caratterizzati da scadenti prestazioni in termini di isolamento termico.

Una parte dei serramenti risulta già sostituita con nuovi serramenti del tipo in alluminio con vetrocamera.

Si prevede la sostituzione di tutti i serramenti a vetro singolo presenti nell'edificio con nuovi serramenti aventi una trasmittanza U non superiore a 1,4 W/mqK.

Si prevede la installazione su tutti i serramenti dell'edificio di tende alla veneziana per interni complete di azionamenti

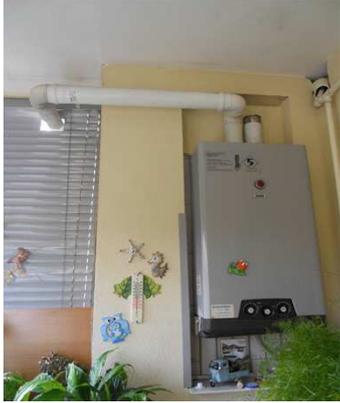
Le caldaie murali risultano installate nel 2003 e manifestano sovente problematiche di affidabilità

Prevedere nel corso dell'appalto la sostituzione delle caldaie murali (75%) a servizio dei singoli alloggi di entrambi gli stabili (totali 82+41 = 123 unità immobiliari).

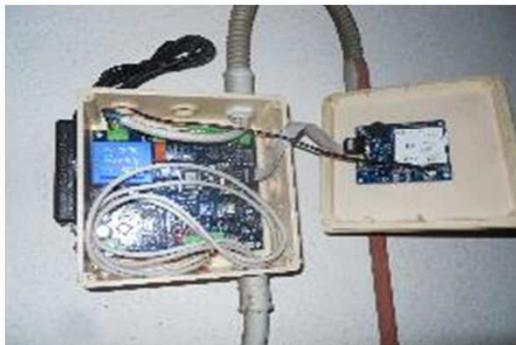
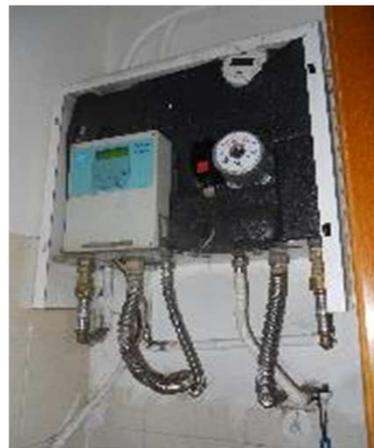
L'impianto è costituito da n° 72 satelliti d'utenza di produzione ICI Caldaie modello Nereix Klima - Il sistema centralizzato di contabilizzazione del calore dei satelliti attualmente risulta malfunzionante;

Manutenzione straordinaria e messa in servizio impianto

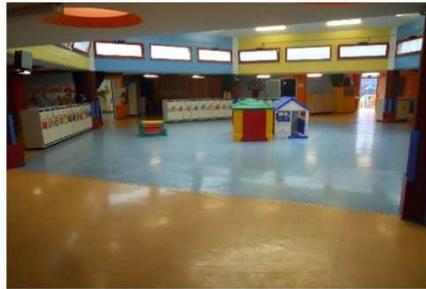
L'impianto a pannelli radianti nella zona centrale della struttura (spazio giochi / attività comuni) risulta non funzionante

Abbandono del sistema radiante a pavimento per il riscaldamento della parte centrale della struttura ed installazione di nuovi aerotermini con nuova tubazione dedicata;

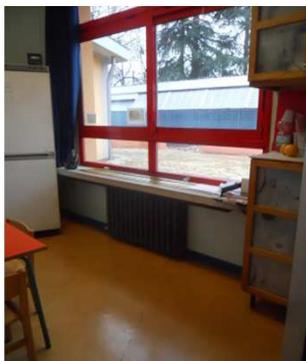
La dorsale principale d'alimentazione circuito radiatori, transigente nel vespaio accessibile tramite botola risulta fortemente ossidata e soggetta a frequenti perdite.

Realizzazione di nuova dorsale per alimentazione circuito a radiatori esistenti.

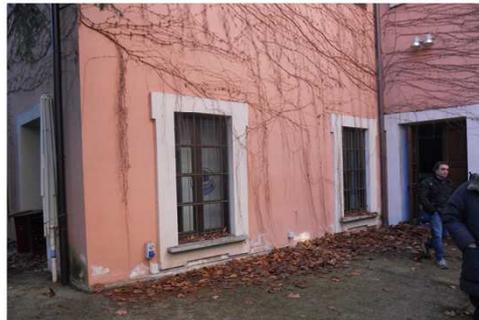
La linea d'alimentazione dell'impianto di riscaldamento e condizionamento estivo a servizio del ristorante risulta essere in comune con il Museo della Fotografia, non rendendo possibile una autonomia di esercizio dal resto dell'impianto e la possibilità di contabilizzare i relativi consumi

- Rifacimento completo della centrale termica ;
- Creazione di un nuovo stacco dal collettore di centrale per partenza di una linea dedicata al ristorante, comprensiva di contatermie e commutazione manuale estate/inverno;
- Sostituzione del gruppo frigo raffreddato ad acqua

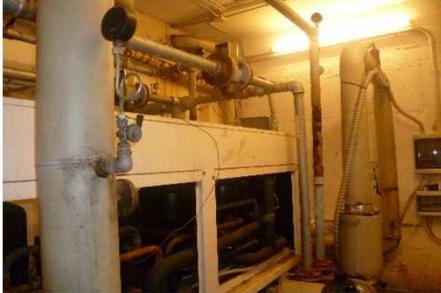
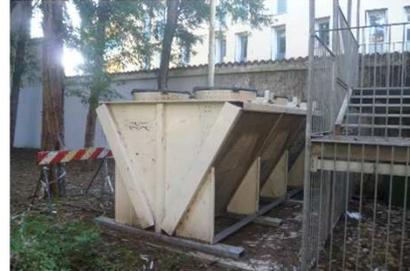
Il gruppo frigo a servizio del Museo della Fotografia e del ristorante risulta vetusto e con alcuni compressori fuori servizio.

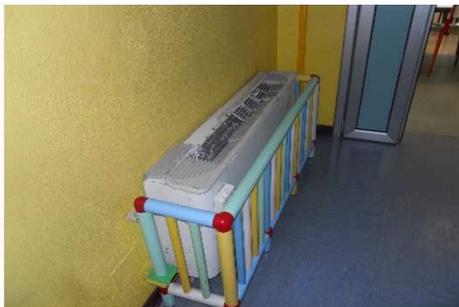
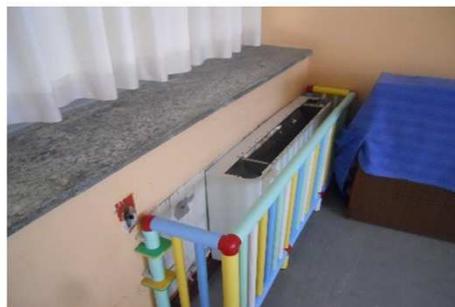
I fancoils presenti nelle aree comuni dell'edificio presentano danni alla struttura e alle griglie di diffusione;

Sostituzione dei fancoils presenti nelle aree comuni dell'edificio con radiatori in alluminio;

Sostituzione/modifica dei copritermosifoni.

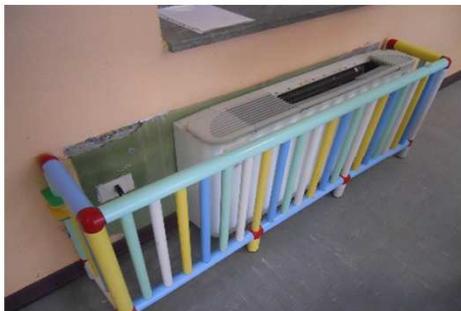
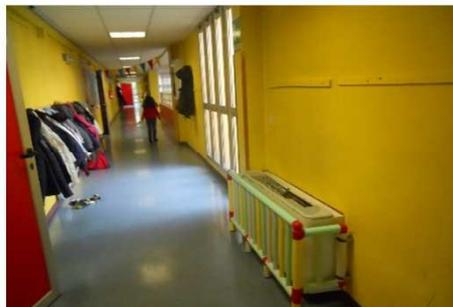
I fancoils presenti nelle aree comuni dell'edificio presentano danni alla struttura e alle griglie di diffusione;

Sostituzione dei fancoils presenti nelle aree comuni dell'edificio con radiatori in alluminio;

Sostituzione/modifica dei copritermosifoni;

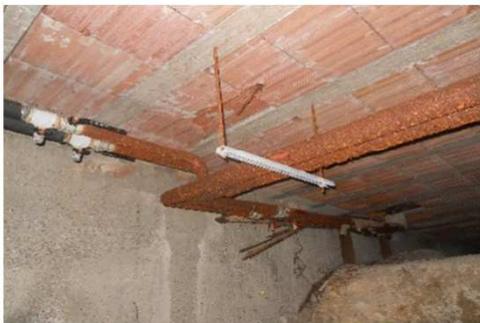
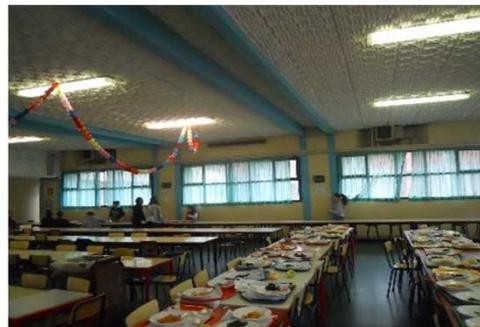
La linea d'alimentazione degli aerotermi della mensa presenta gravi danni dovuti alle ossidazioni e risultano prive di isolamento; la linea risulta essere aerea e passante nello scantinato dell'edificio.

- Rifacimento della linea alimentazione aerotermi a servizio del refettorio;
- Provvedere alla sostituzione degli aerotermi vetusti e rumorosi;
- Provvedere alla gestione remota di tali aerotermi.
- Prevedere la sostituzione di tutti i serramenti a vetro singolo presenti nell'edificio con nuovi serramenti aventi una trasmittanza U non superiore a 1,4 W/mqK.

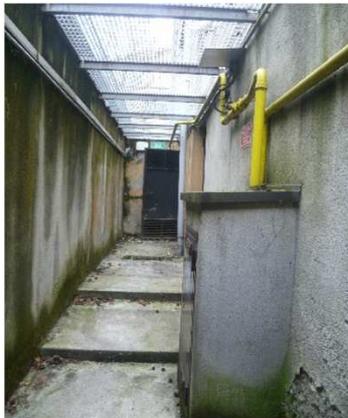
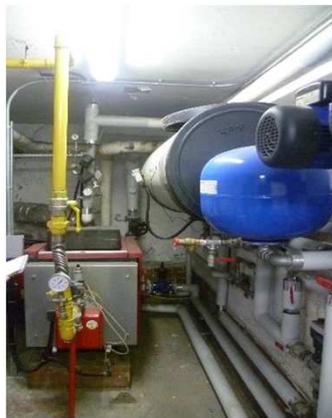
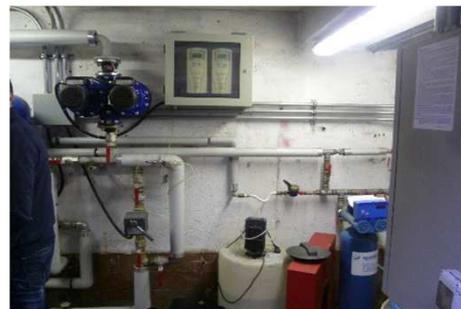
La centrale termica a servizio degli alloggi risulta vetusta

Sostituzione del generatore di calore

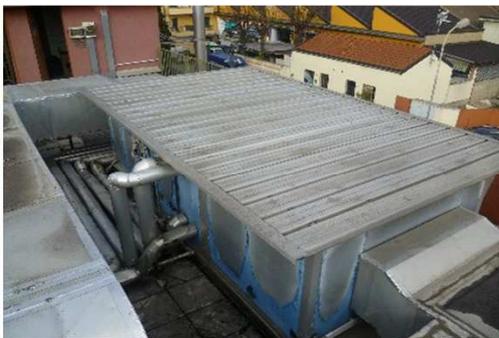
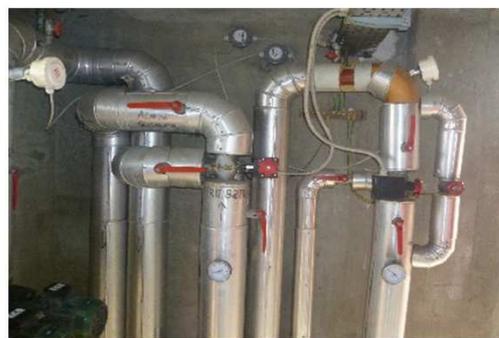
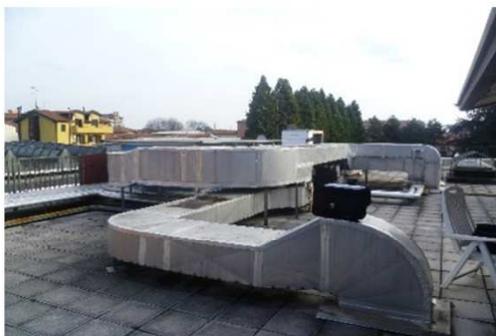
L'unità di trattamento aria installata sulla copertura risulta vetusta e inefficiente; si prevede pertanto la sua sostituzione con una nuova dalla portata di 12.000 mc/h

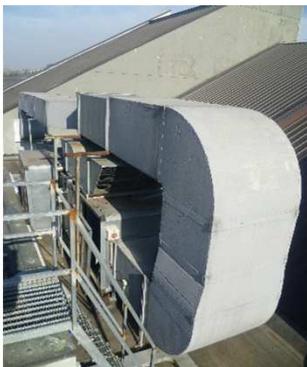
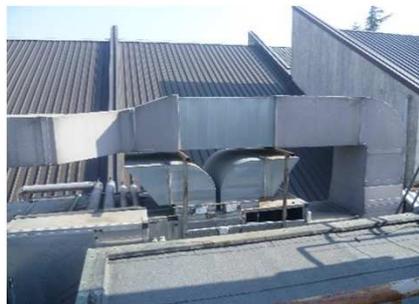
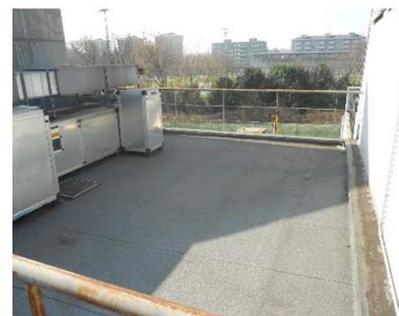
L'unità di trattamento aria installata sulla copertura dell'edificio, a causa dell'esiguo spazio a disposizione lungo il suo perimetro, presenta difficoltà nello svolgimento della manutenzione ordinaria come ad esempio la sostituzione dei filtri o le cinghie dei ventilatori;

Il sistema di telecontrollo installato attualmente presenta dei problemi di funzionamento e occorre prevedere la sostituzione o il suo ripristino.

si prevede pertanto la sostituzione con una nuova unità di trattamento aria dalla portata di 14.000 mc/h da collocare sul tetto piano adiacente.

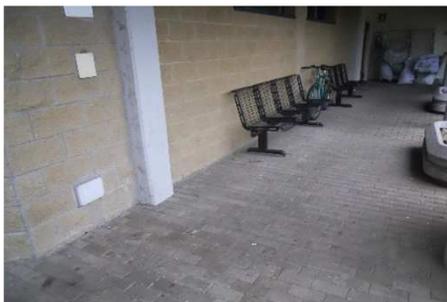
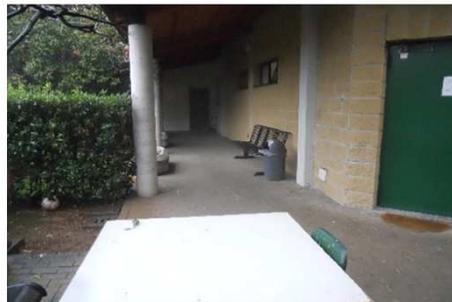
Le due dorsali che alimentano l'impianto di riscaldamento dell'edificio, denominate rispettivamente " nord " e " sud ", presentano entrambe delle perdite presumibilmente lungo i tratti interrati ;

Pertanto si dovrà prevedere il rifacimento di tali tratti di tubazione .

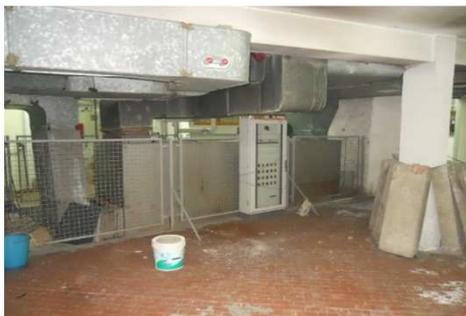
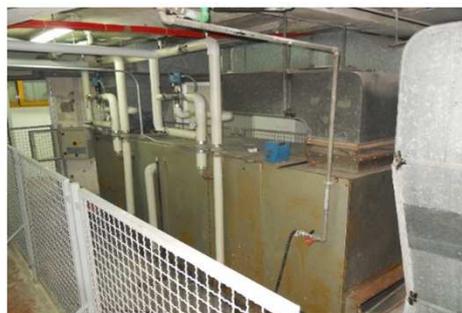
L'unità di trattamento aria situata al piano interrato avente una portata stimata di 13.000 mc/h risulta molto vetusta e necessita di essere sostituita
