15 RELAZIONE DI PROGETTO

LAVORI RESTAURO
LOGGIA FACCIATA
VILLA GHIRLANDA SILVA

CINISELLO BALSAMO (MI)

PROGETTO ESECUTIVO

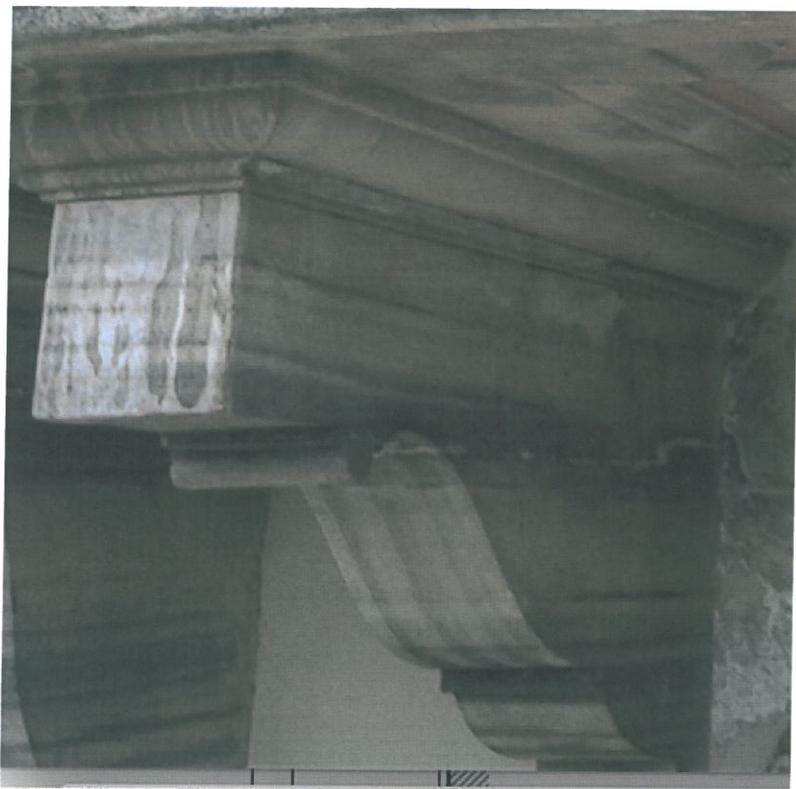
Mensoloni - marmo - stato di conservazione buono –

Mensoloni in marmo:

1. trattamento biocida - applicazione di Lichenicida 264 (vedi scheda)
2. rimozione meccanica totale di muschi, licheni e impianti vegetativi
3. pulitura leggera con impacchi a base di silice micronizzata e carbonato d'ammonio in proporzione 5 /100 in acqua deionizzata e tensioattivo cationico Des - novo (vedi scheda)
4. rimozione sigillature e integrazioni non più funzionali
5. sigillature e integrazioni con malta a base di grassello di calce stagionatura 24 mesi, sabbia di fiume, polveri di marmo - compatibile per granulometria e cromia con l'originale
6. applicazione a pennello di resina silossanica idrorepellente - Idrorepellente 70 (vedi scheda)

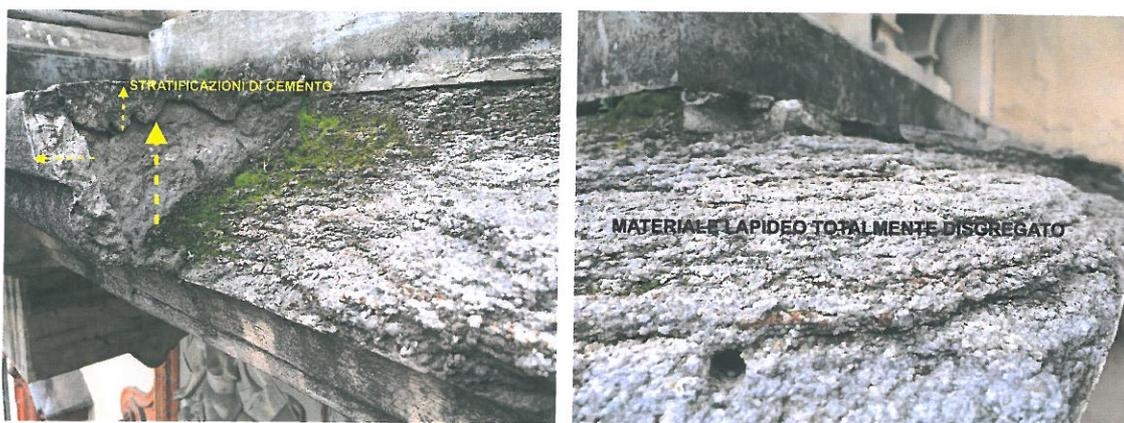
Piano di calpestio - lastra in granito o serizzo - stato di conservazione pessimo: la lastra si presenta totalmente ricoperta da spalmature di cemento che in alcuni casi arrivano a superare lo spessore di 7/8 cm.; sotto questo spesso rivestimento troviamo il materiale costitutivo totalmente disgregato e senza più alcuna compattezza, la granulometria si scompone per la quasi totale assenza della materia legante.

Si premette che la situazione della lastra di calpestio andrà valutata a seguito delle decisioni in ambito di messa in sicurezza statica; allo stato attuale non è possibile stabilire se lo stato del degrado materico sia omogeneamente distribuito al di sotto del “cappotto” cementizio in cui la lastra è affogata e non ci sono elementi sufficienti per poter stabilire con che criterio intervenire per il trattamento dei materiali costitutivi originali.

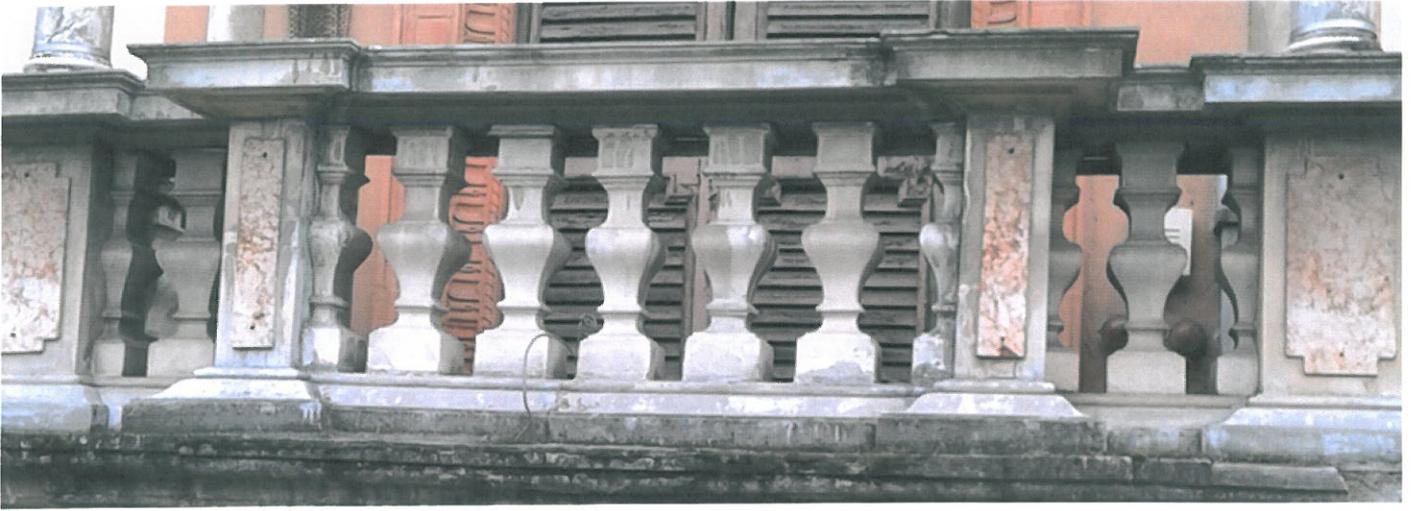
Balastra colonnata - pietra di sarnico o simile - stato di conservazione buono: la balastra si presenta ampiamente fessurata a causa del dissesto statico ma il materiale costitutivo risulta in buono stato; alcuni depositi incoerenti rivestono probabili depositi più compatti e qualche piccola localizzata crosta nera.
 Pilastrini della balastra - pietra di sarnico o similare con inserti rosso verona o simile: lo stato della pietra di sarnico equivale alla descrizione già evidenziata al punto precedente mentre gli inserti in marmo rosso sono in condizioni discrete salvo qualche piccola area che presenta perdita di materiale nella granulometria dei grossi clasti.

Elementi in pietra sarnico (balaustra - colonne - capitelli):

1. trattamento biocida - applicazione di Lichenicida 264 (vedi scheda)
2. rimozione meccanica totale di muschi, licheni e impianti vegetativi
3. pulitura a secco con ausilio di microsabbiatrici di precisione o minipistola a pressione regolabile e ossido di alluminio (vedi scheda)
4. rimozione sigillature e integrazioni non più funzionali
5. sigillature e integrazioni con malta a base di grassello di calce stagionatura 24 mesi, sabbia di fiume, polveri di marmo - compatibile per granulometria e cromia con l'originale
6. applicazione a pennello di resina silossanica idrorepellente - Idrorepellente 70 (vedi scheda)
7. rimozione degli elementi in ferro non più funzionali e trattamento passivante di quelli non rimovibili con Ferstab (vedi scheda)

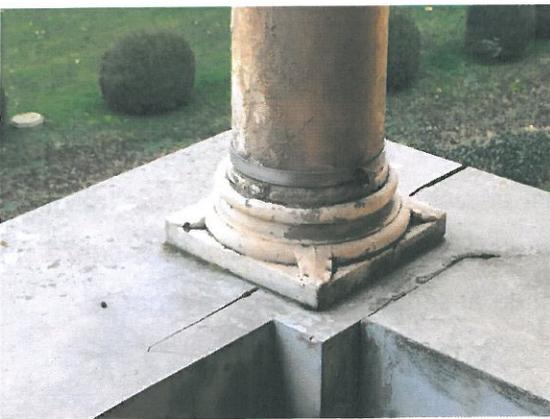
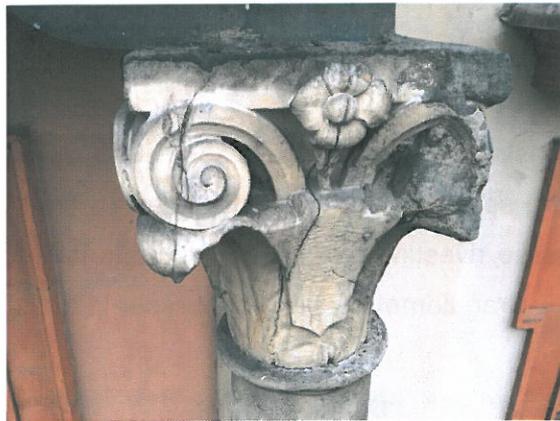
Colonne e capitelli - pietra di sarnico o simile - stato di conservazione compatibile con l'analisi già descritta per la balaustra; nei capitelli presenti alcune fratturazioni e fenditure

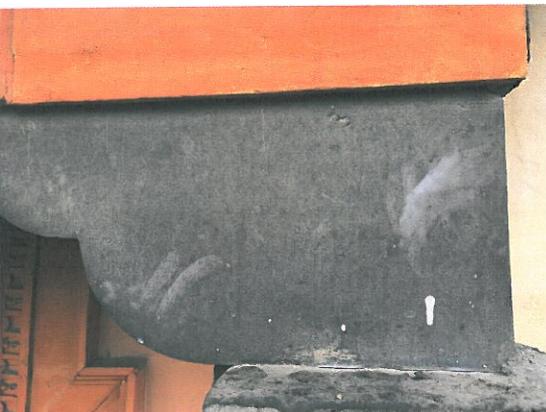
Pulvini - nero varena o simile - stato di conservazione buono

Pulvini varenna e inserti in rosso verona:

1. trattamento biocida - applicazione di Lichenicida 264 (vedi scheda)
2. rimozione meccanica totale di muschi, licheni e impianti vegetativi
3. pulitura leggera con impacchi a base di silice micronizzata e carbonato d'ammonio in proporzione 2 /100 in acqua deionizzata e tensioattivo cationico Des - novo (vedi scheda)
4. rimozione sigillature e integrazioni non più funzionali
5. sigillature e integrazioni con malta a base di grassello di calce stagionatura 24 mesi, sabbia di fiume, polveri di marmo - compatibile per granulometria e cromia con l'originale
6. applicazione a pennello di resina silossanica idrorepellente - Idrorepellente 70 (vedi scheda)

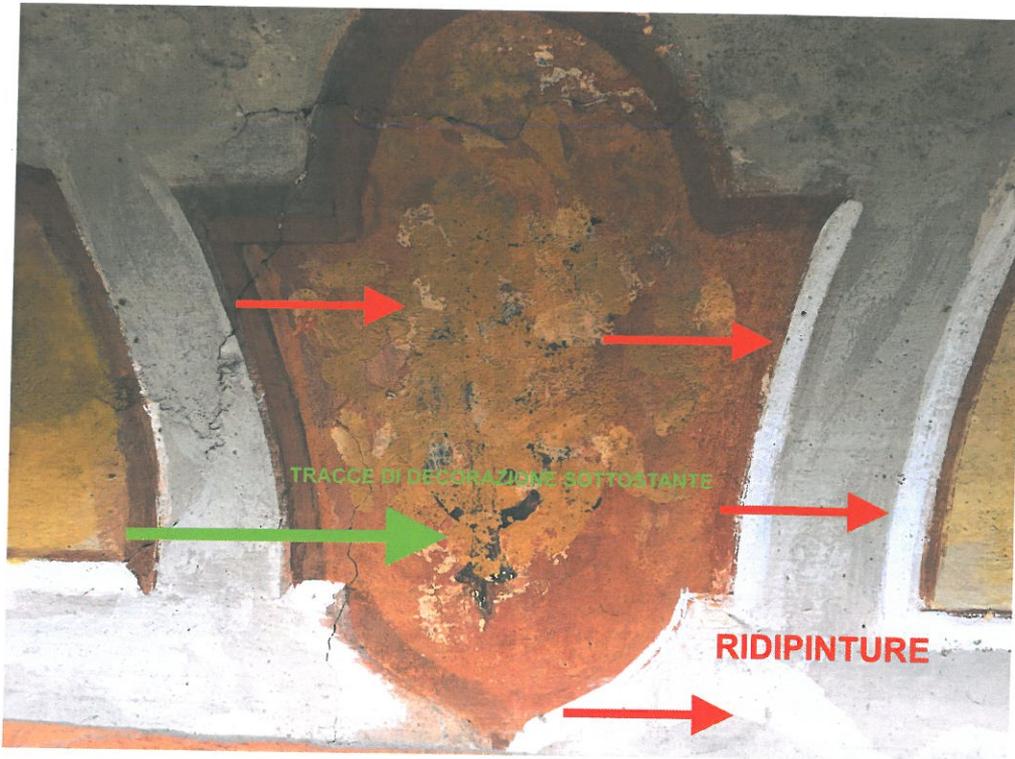
Intonaci a guscia decorati - stato di conservazione discreto - presenti numerose alterazioni dovute a ridipinture e sovrapposizioni

Intonaco decorato:

1. indagini stratigrafiche atte ad individuare le superfici da recuperare
2. a seguito delle indagini stratigrafiche e del loro esito le metodologie di intervento verranno definite in fase operativa ma verosimilmente : rimozione delle ridipinture - discialbo
3. pulitura delle decorazioni con impacchi a base di silice micronizzata e carbonato d'ammonio in proporzione 2 /100 in acqua deionizzata e tensioattivo cationico Des - novo (vedi scheda)
4. rimozione delle malte incoerenti o non compatibili
5. integrazioni con malta a base di grassello stagionato 36 mesi e polveri di marmo
6. eventuale ripristino pittorico da definirsi

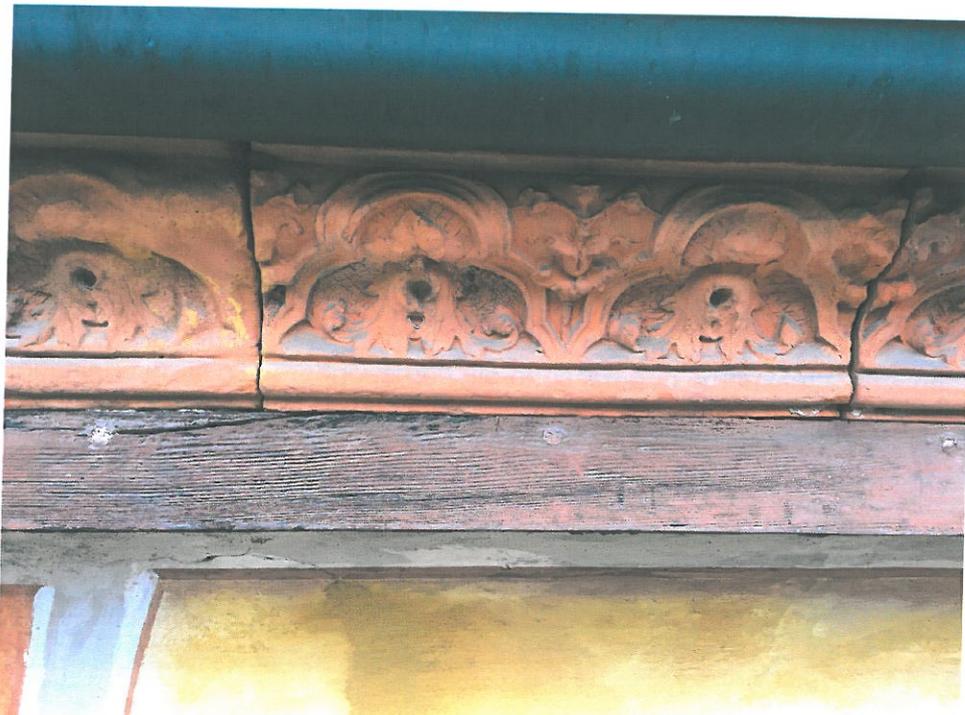
Listello in legno a vista - stato di conservazione discreto alla vista ma probabilmente pessimo al di sotto della fibra superficiale che si presenta senza alcun materiale di protezione o rivestimento e quindi totalmente esposta agli agenti atmosferici; si ipotizza grave degrado materico.

Listello in legno a vista:

1. rimozione delle polveri superficiali con l'ausilio di pennelli di setola
2. consolidamento materico con Paraloid B 72 in soluzione al 30% con diluente nitro - fino a rifiuto
3. pulitura dei residui superficiali esito del consolidamento con solventi idonei ed eventuale rimozione di vernici soprammesse con l'ausilio di sverniciatore chimico (vedi scheda)
4. trattamento protettivo finale con cera microcristallina

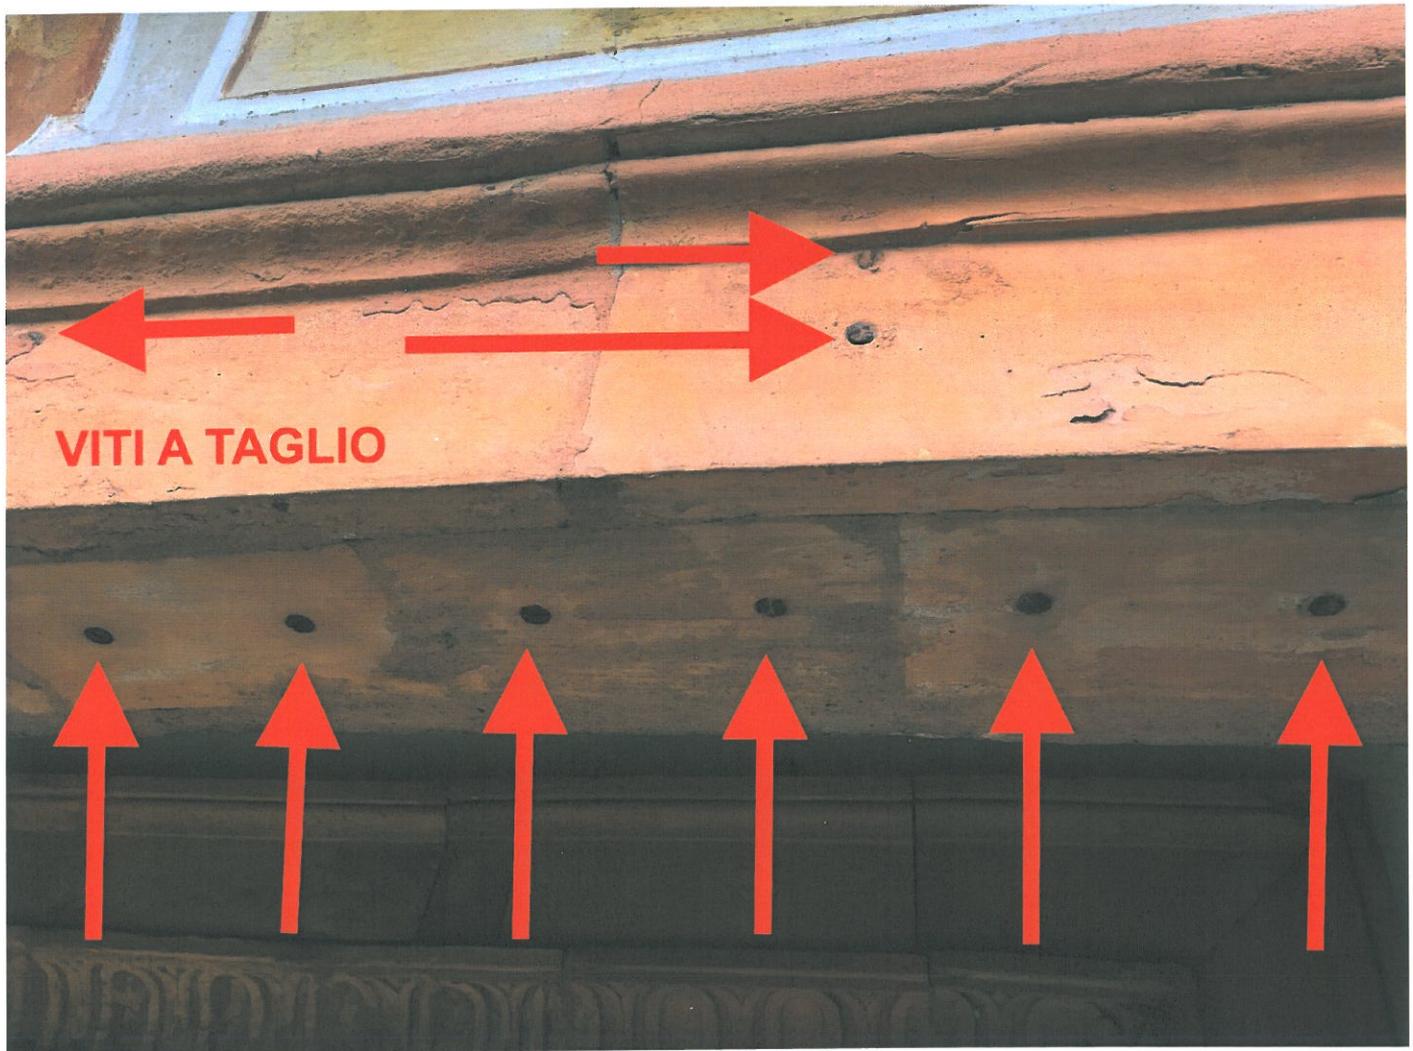
Tavelle e modanature decorate in cotto - stato di conservazione discreto ma con molta probabilità totalmente alterato da precedenti interventi di pulitura e manutenzione: le tavelle sembrano essere state avvitate ad una struttura di sostegno, attualmente non visibile, durante precedenti lavori di restauro; si individuano facilmente numerose grosse viti a taglio.

Tavelle e modanature decorate in cotto:

1. rimozione delle polveri superficiali con l'ausilio di pennelli di setola
2. pulitura con lavaggio leggero a base di acqua deionizzata e tensioattivo cationico Des - novo (vedi scheda)
3. rimozione delle malte incongrue nei giunti e sulle superfici
4. stilatura dei giunti con malta a base di grassello di calce stagionato 24 mesi, coccio pesto e polveri di marmo compatibili per granulometria e cromia con le superfici circostanti
5. pulitura delle teste delle viti di aggrappo con fibra di vetro, trattamento passivante con Ferstab (vedi scheda),
6. ritocco con smalto satinato con cromia compatibile alle superfici
7. applicazione a pennello di resina silossanica idrorepellente - Idrorepellente 70 (vedi scheda)

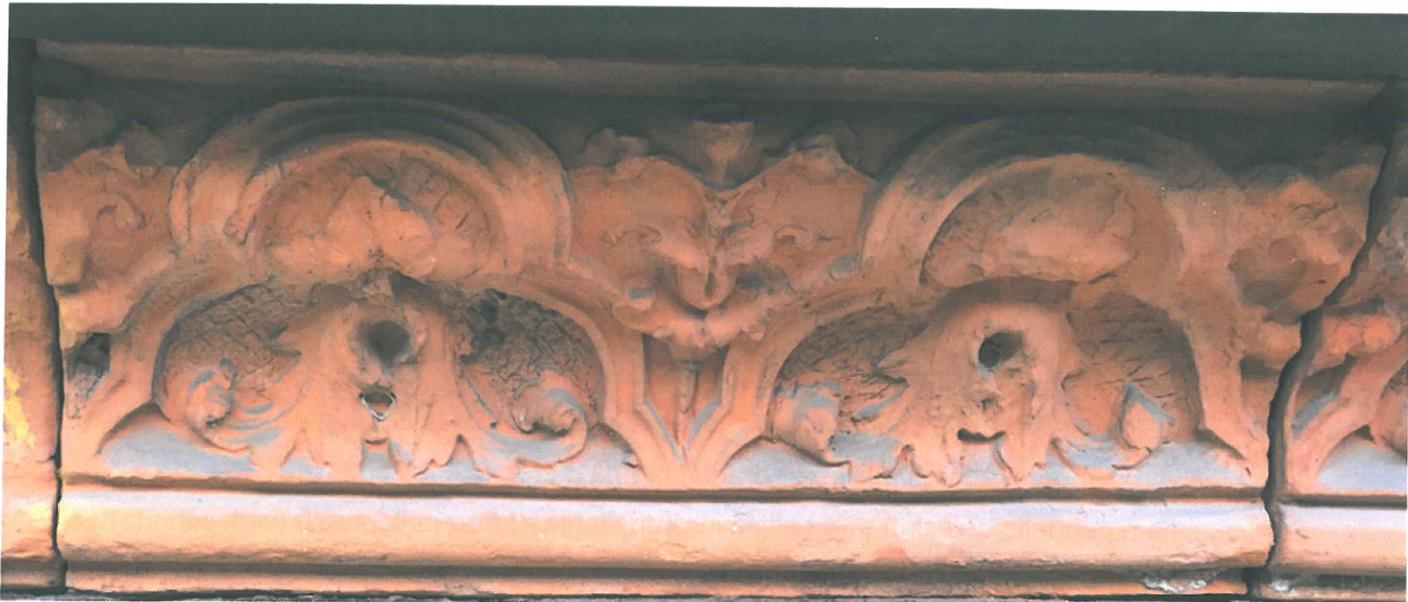
Le superfici che leggiamo attualmente non possono più corrispondere allo stato originario; vi sono tracce di colore e numerose spalmature di malta debordanti le sigillature dei giunti. Anche le modanature decorate presentano una superficie all'apparenza discreta ma totalmente priva di patine o tracce di pellicole pittoriche, perlomeno nelle aree in cui si è potuta effettuare l'osservazione mediante l'utilizzo di cestello elevatore.

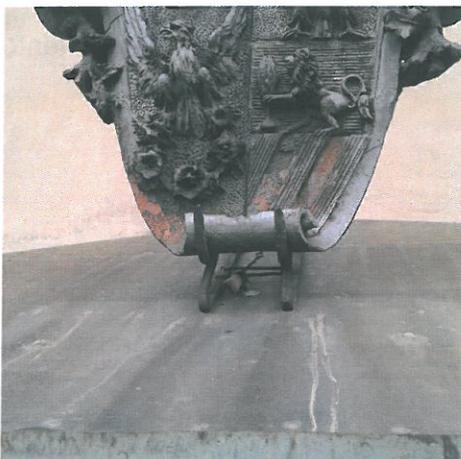
Lo stemma presente sulla copertura della loggia meriterà un esame più attento in fase operativa, poiché l'osservazione col cestello non è stata esaustiva; guardando le immagini rilevate si può constatare che è realizzato in terracotta e presenta sulla superficie una colorazione effetto bronzo di natura imprecisata. Le operazioni si definiranno a seguito di una osservazione a distanza ravvicinata e con l'ausilio di ponteggi idonei.

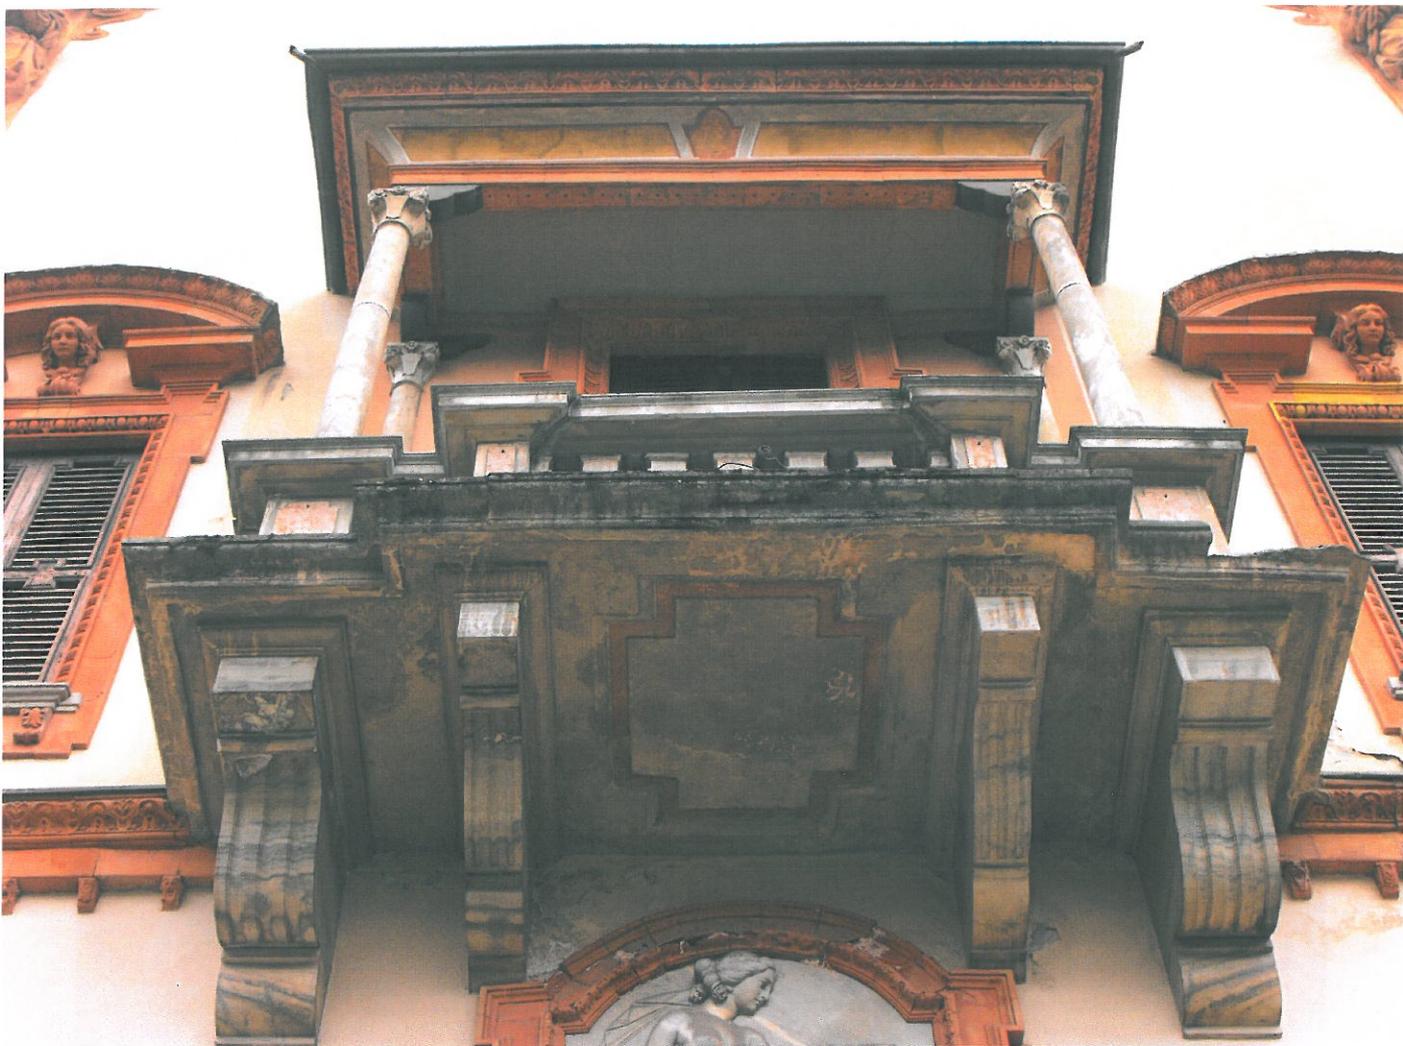
Plafone inferiore

Per quanto riguarda il plafone inferiore, occorre precisare che tutta la superficie è stata spalmata con malta di probabile natura cementizia, così come le modanature della cornice della soletta.

Avendo verificato in situ che la pietra sottostante si trova in una situazione di disgregazione materica avanzata (per certo visibile sul lato destro), bisognerà considerare le due materie costitutive differenti, naturale e artificiale, come un tutt'uno; questo principalmente per motivi di sicurezza.

1. Rimozione delle malte incoerenti e distaccate dal supporto con evidenti spancamenti
2. Pulitura a secco con ausilio di minipistola a regolazione di pressione manuale e ossido di alluminio
3. Consolidamento con resina a base di esteri etilici dell'Acido Silicico (RC 70)
4. Ripristino delle lacune e livellamento della superficie con malta premiscelata di produzione industriale con funzione strutturale
5. Ripristino delle cromie preesistenti con pittura minerale al quarzo
