**INTERVENTI DI RISANAMENTO CONSERVATIVO DELLA  
FACCIATA PRINCIPALE DI VILLA GHIRLANDA  
IN CINISELLO BALSAMO**  
(PROGETTO ESECUTIVO)

**RILIEVO DEL DEGRADO  
LATO DESTRO PROSPETTO**

PROGETTAZIONE	SCALE	TAVOLA
<b>DEAL STUDIO TECNICO</b>	1:50	<b>RD-11</b>
	1:50	
INGG. DI PAOLO L. - VARANO G. VIA DON G. FUMAGALLI, 1 - SENAGO (MI)	DATA	LUGLIO 2016
TELEFAX 02/9054084 - 9051932 E-MAIL: deas@deal.it

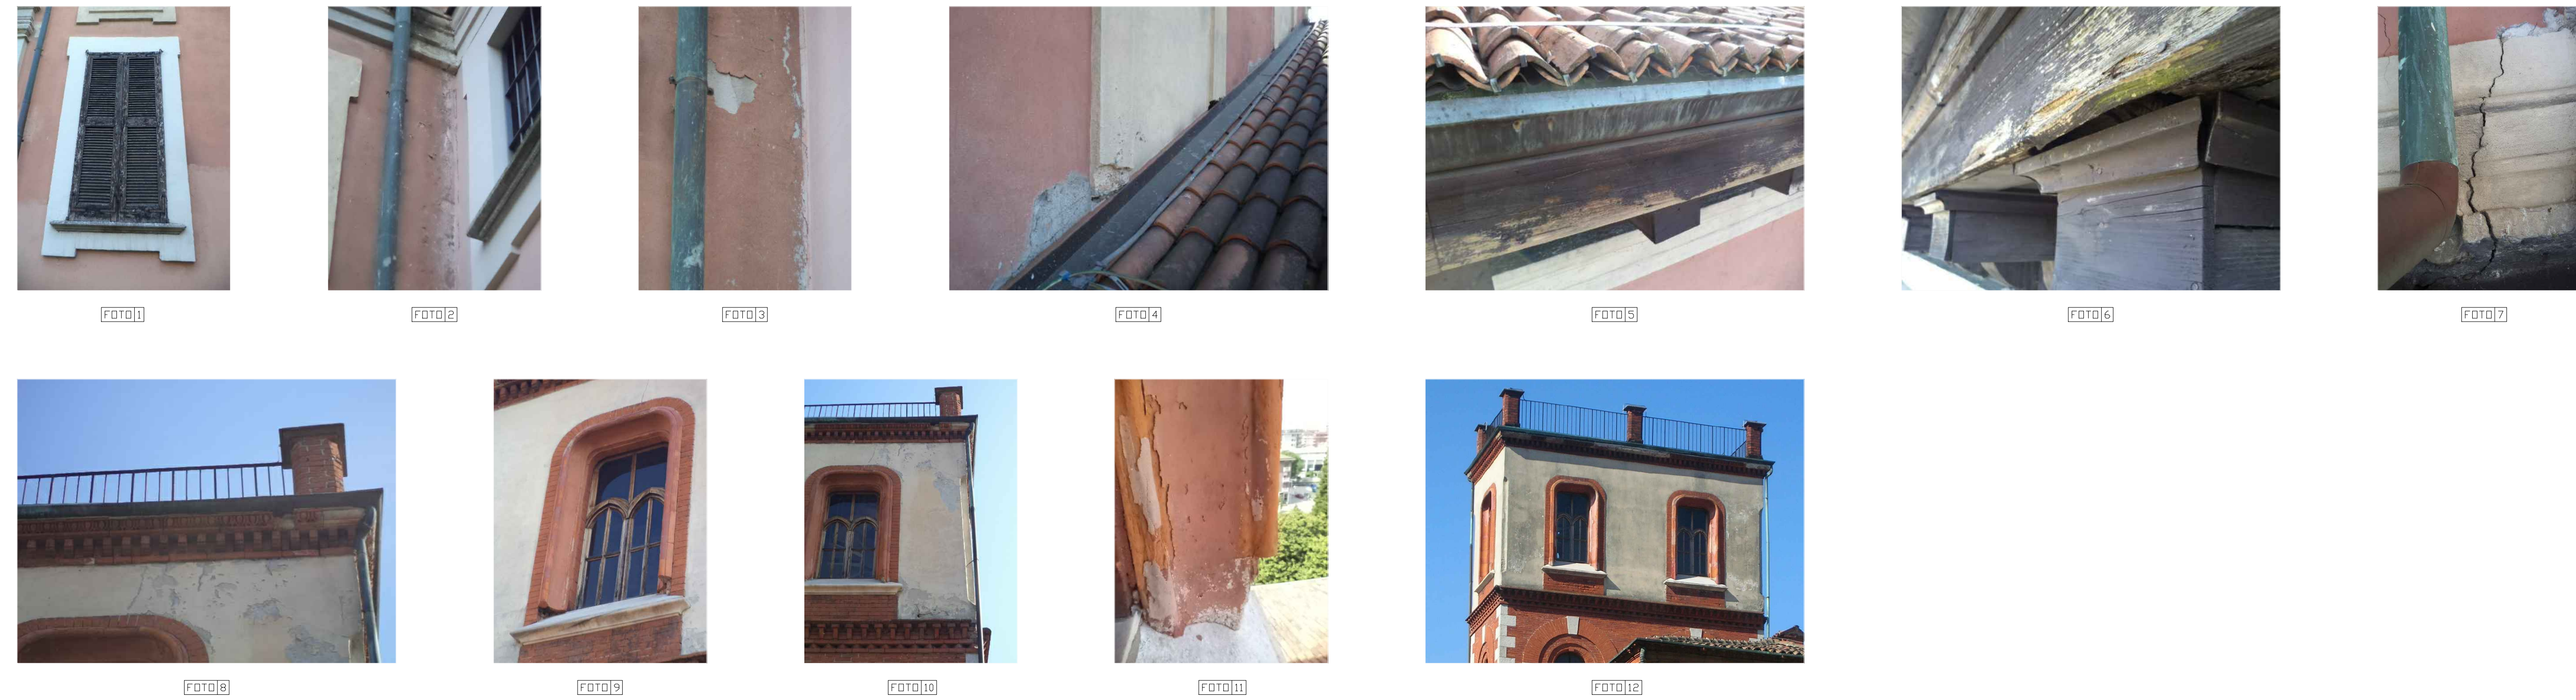
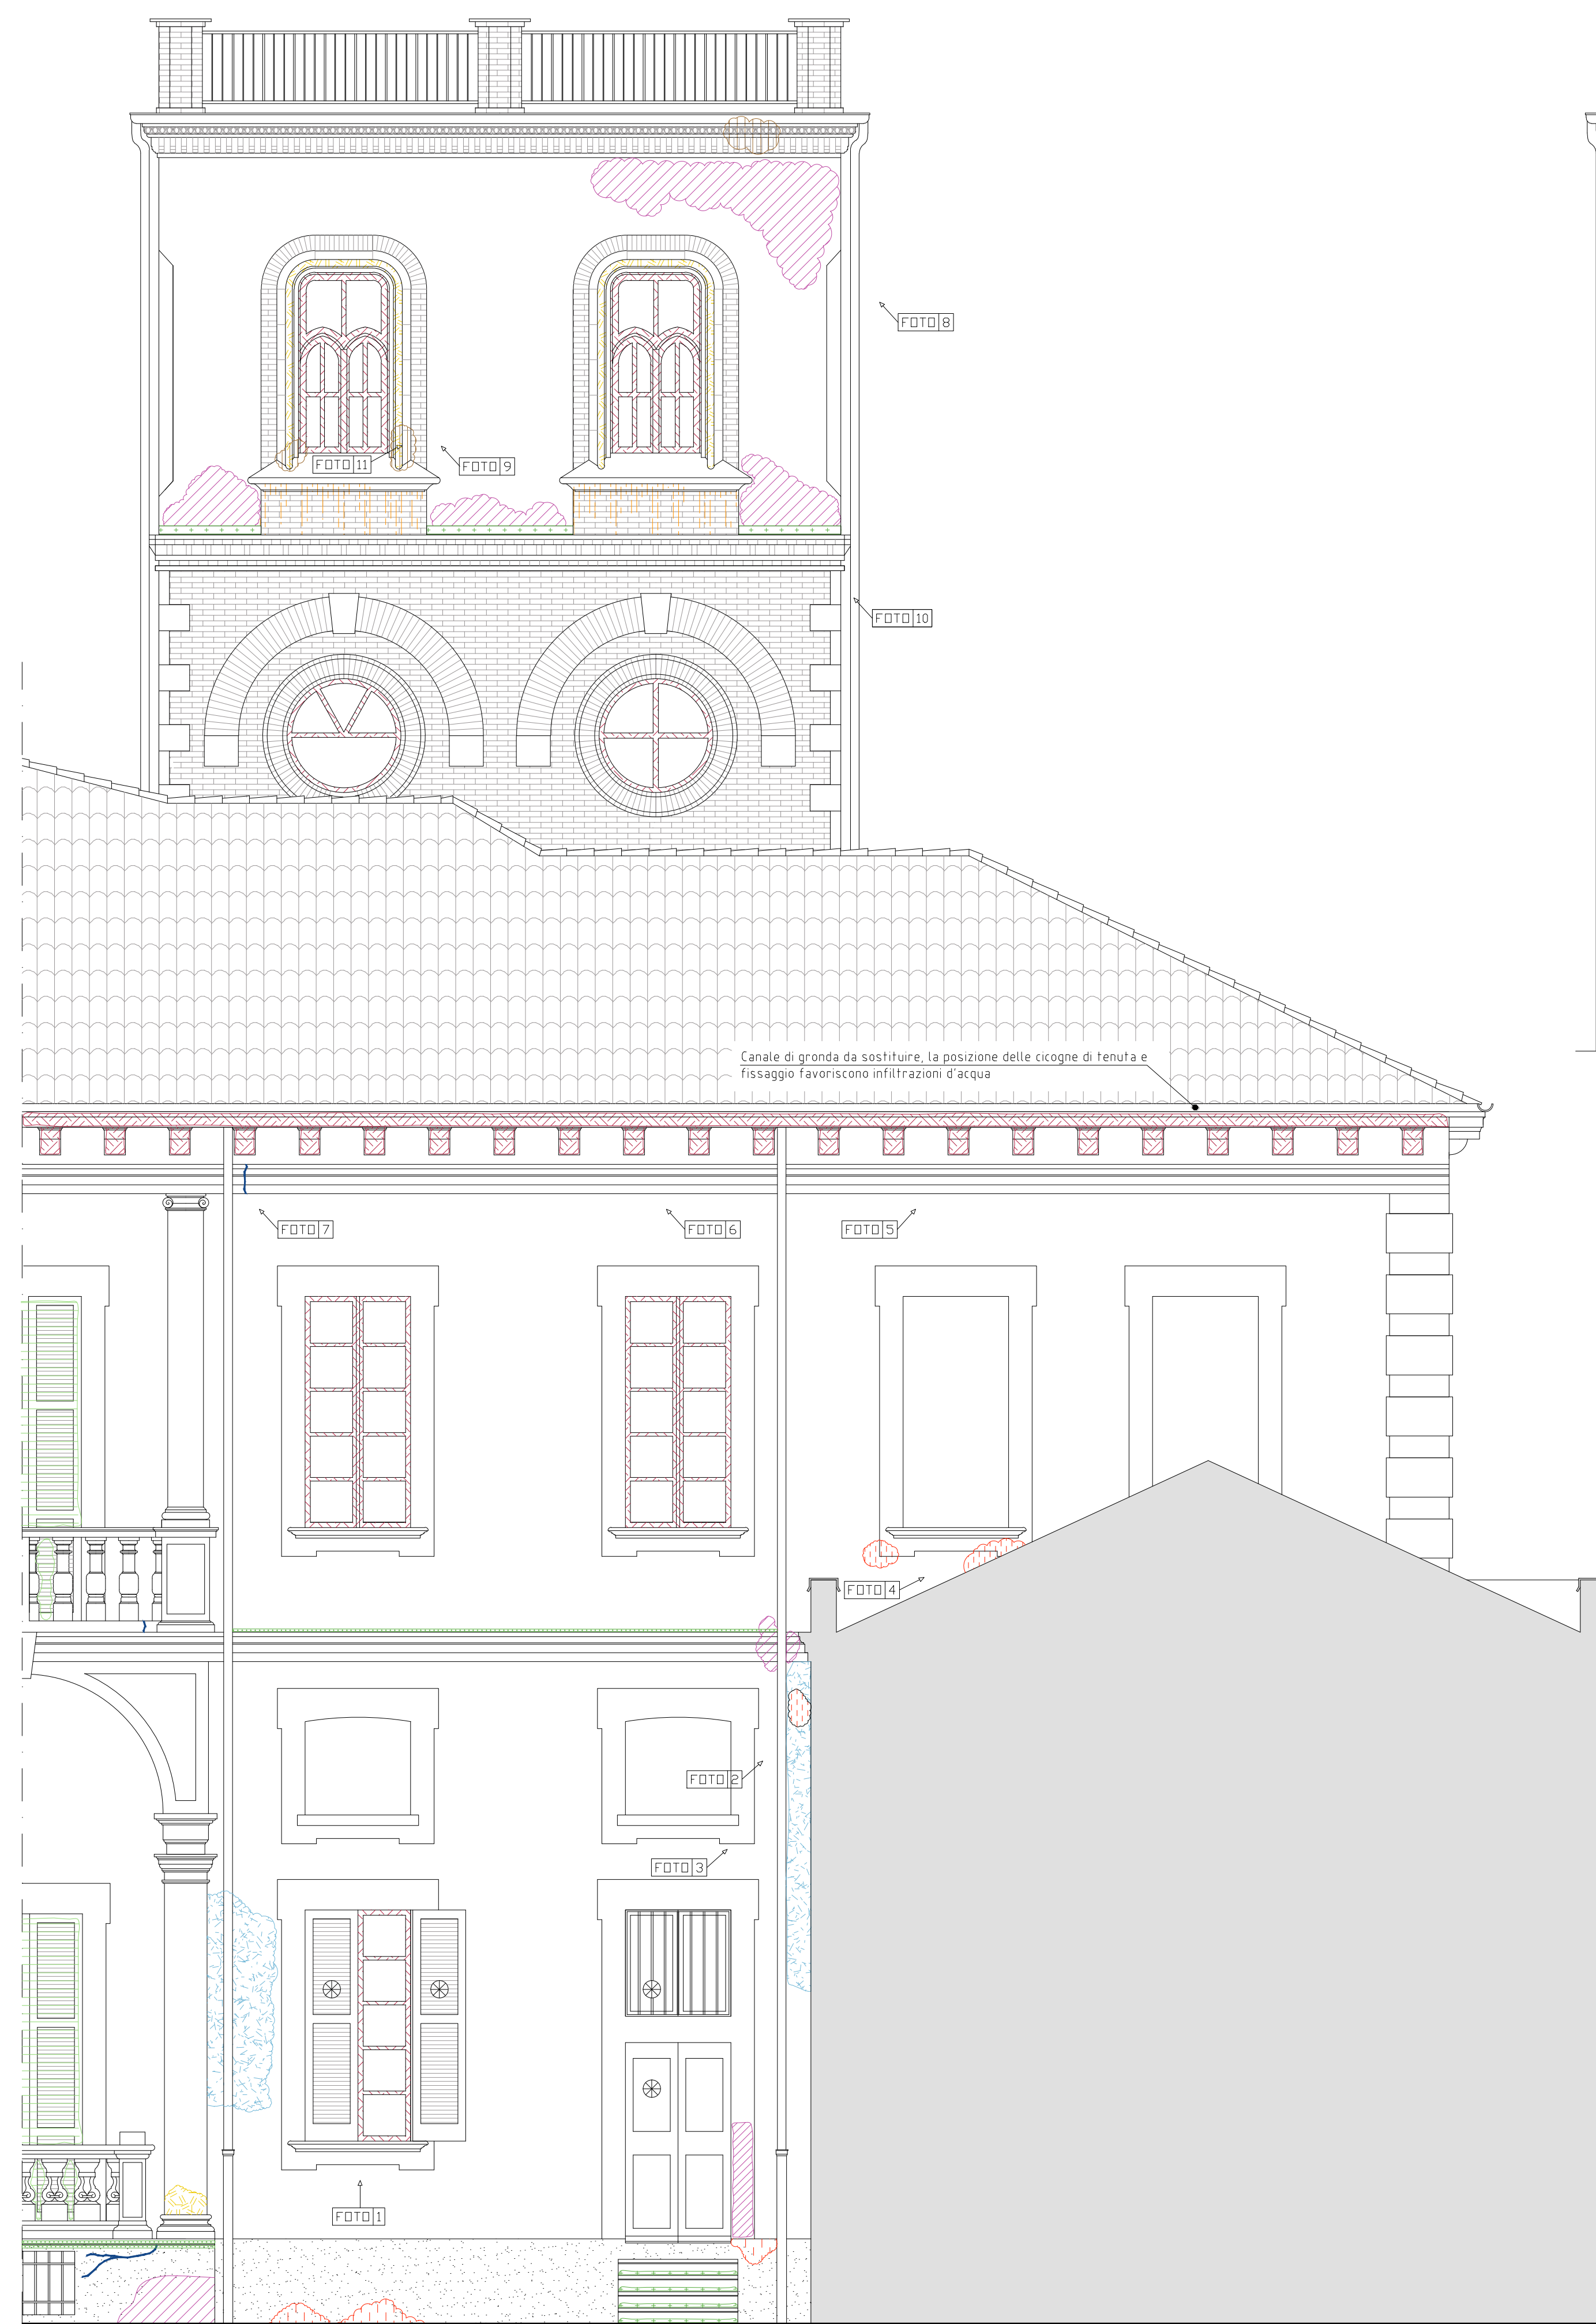
© Condizioni discrete di manutenzione
