COMUNE DI CINISELLO BALSAMO  
(Provincia di Milano)

**INTERVENTI DI RISANAMENTO CONSERVATIVO DELLA  
FACCIATA PRINCIPALE DI VILLA GHIRLANDA  
IN CINISELLO BALSAMO**  
(PROGETTO ESECUTIVO)

**RILIEVO DEL DEGRADO  
LATO SINISTRO FACCIATA**

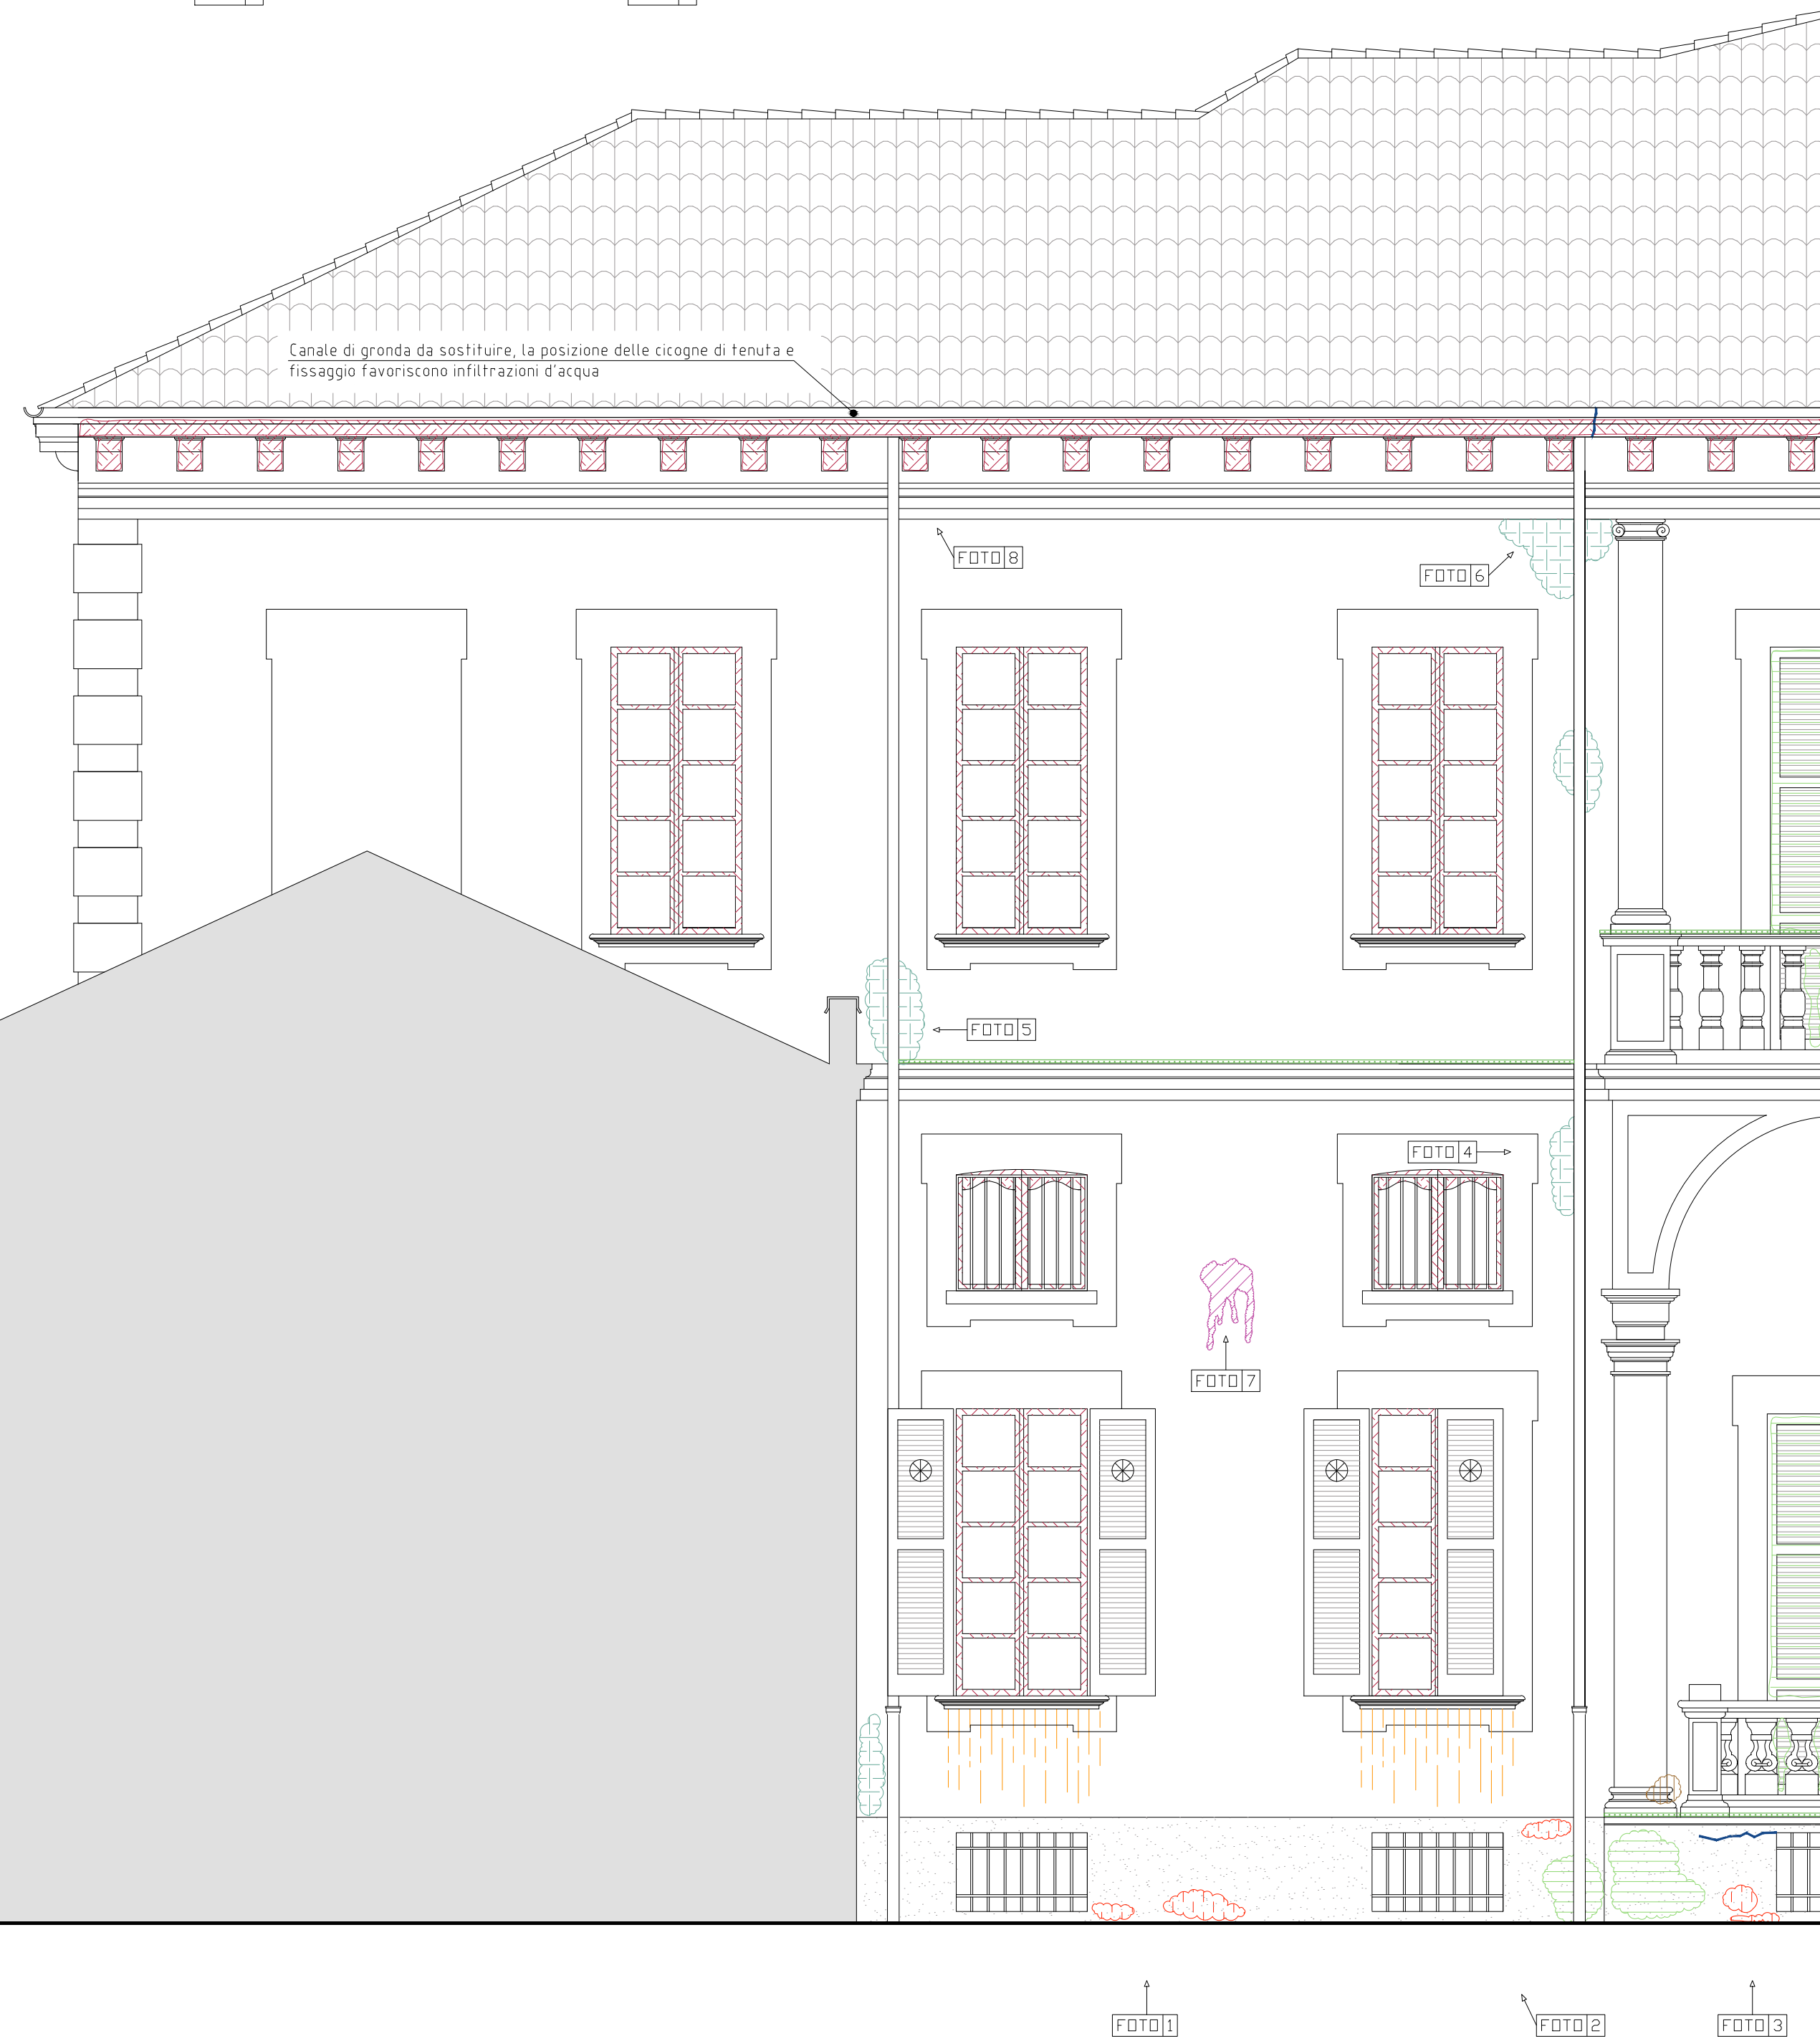
⊗ Ante esterne in condizioni discrete di manutenzione, escluse dagli interventi
