proposta di Project Financing per l'impianto  
sportivo comunale "Falck Tennis"  
via General Cantore 105, Sesto San Giovanni (MI)

STUDIO DI PREFATTIBILITA' AMBIENTALE

**Proposta di Project Financing**  
**per l'impianto sportivo comunale Falck Tennis**

CENSIMENTO DELLE ALBERATURE

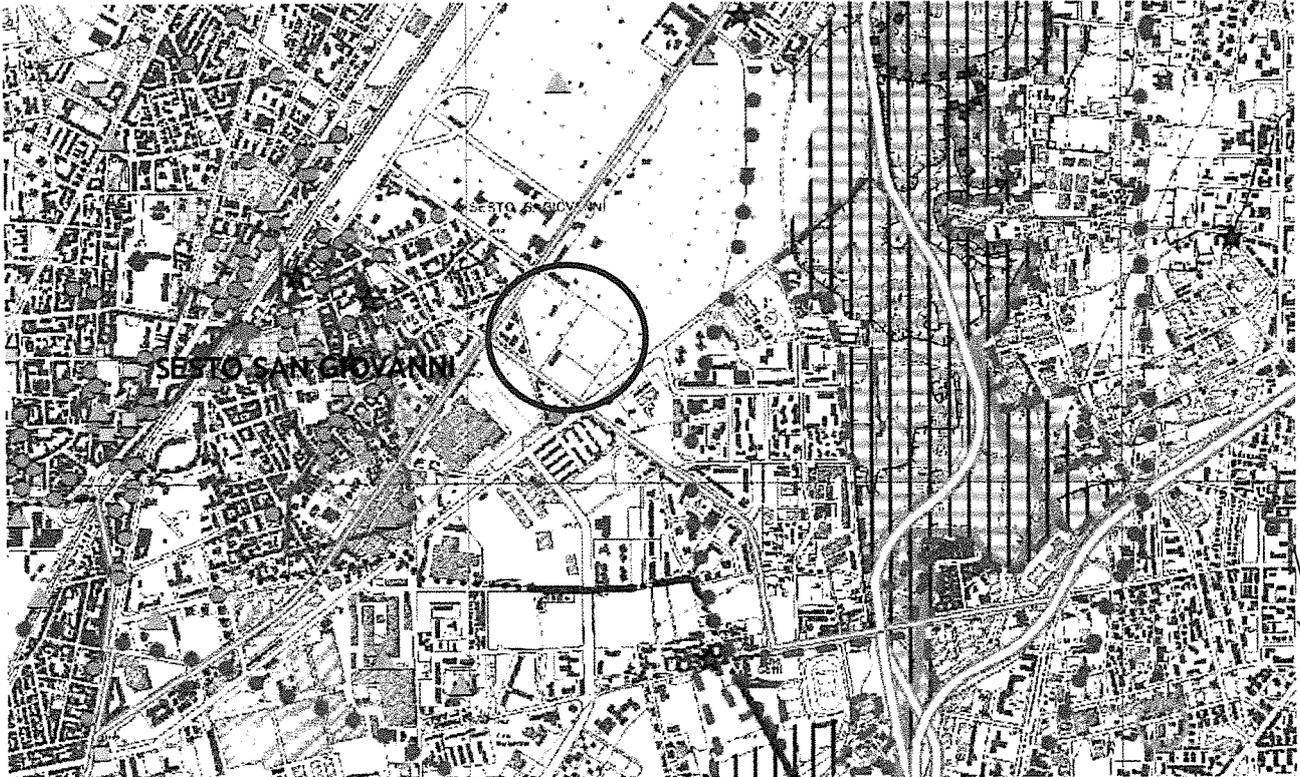
TAV2\_sez1\_paesaggio

Non si rilevano vincoli o prescrizioni per l'area in esame.

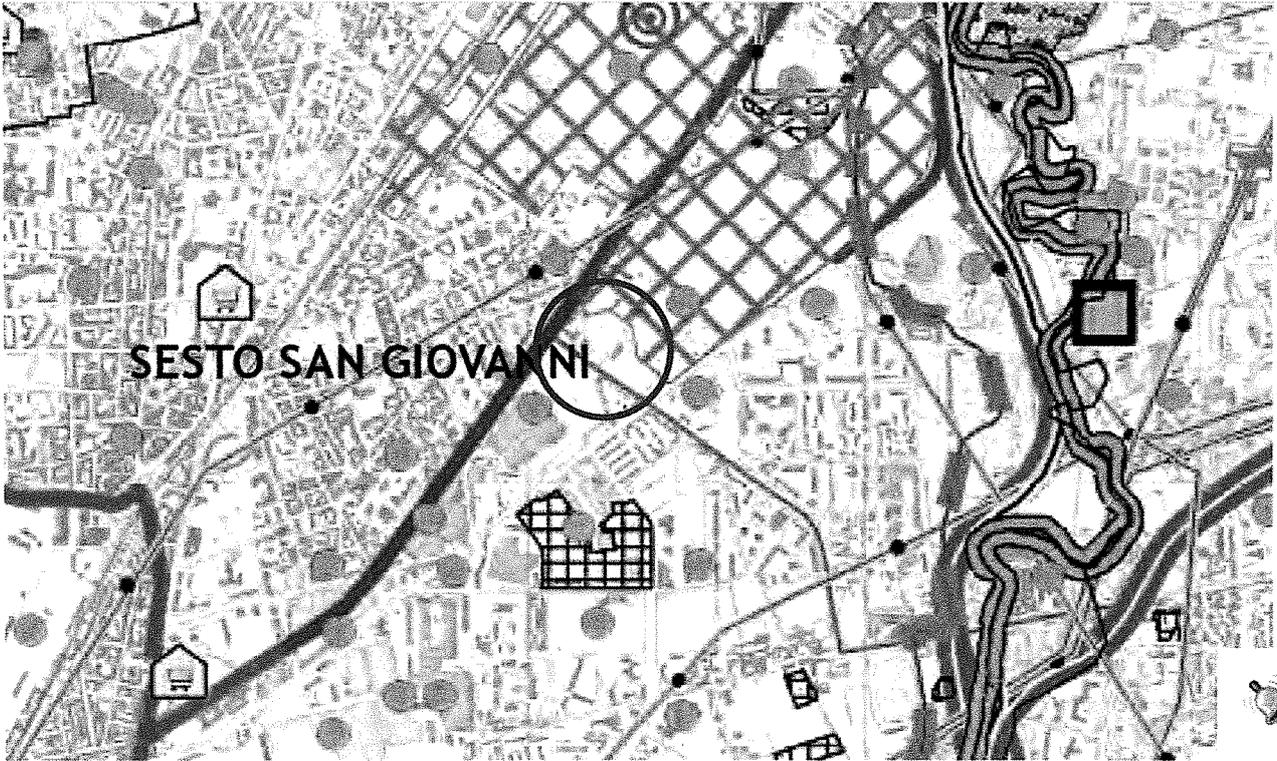
TAV3\_degrado  
Non si rilevano vincoli o prescrizioni per l'area in esame.

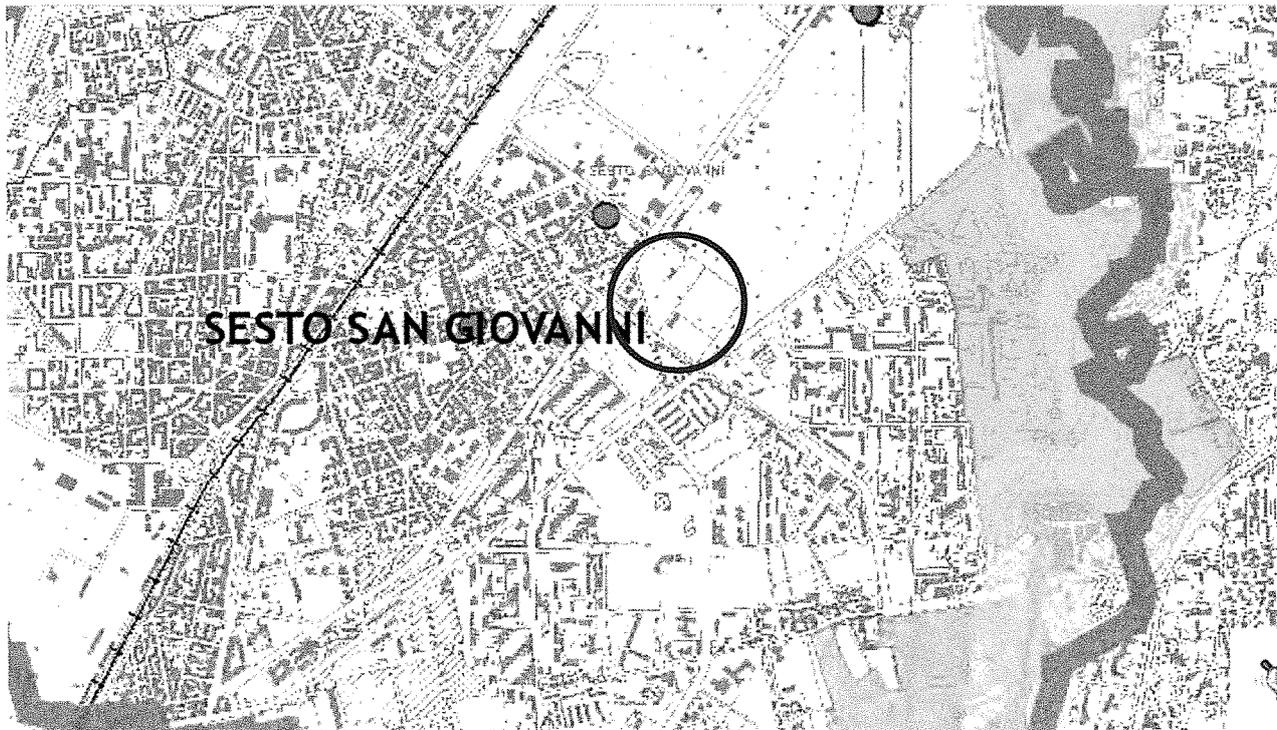
TAV5\_vincoli\_VAR2  
Non si rilevano vincoli o prescrizioni per l'area in esame.

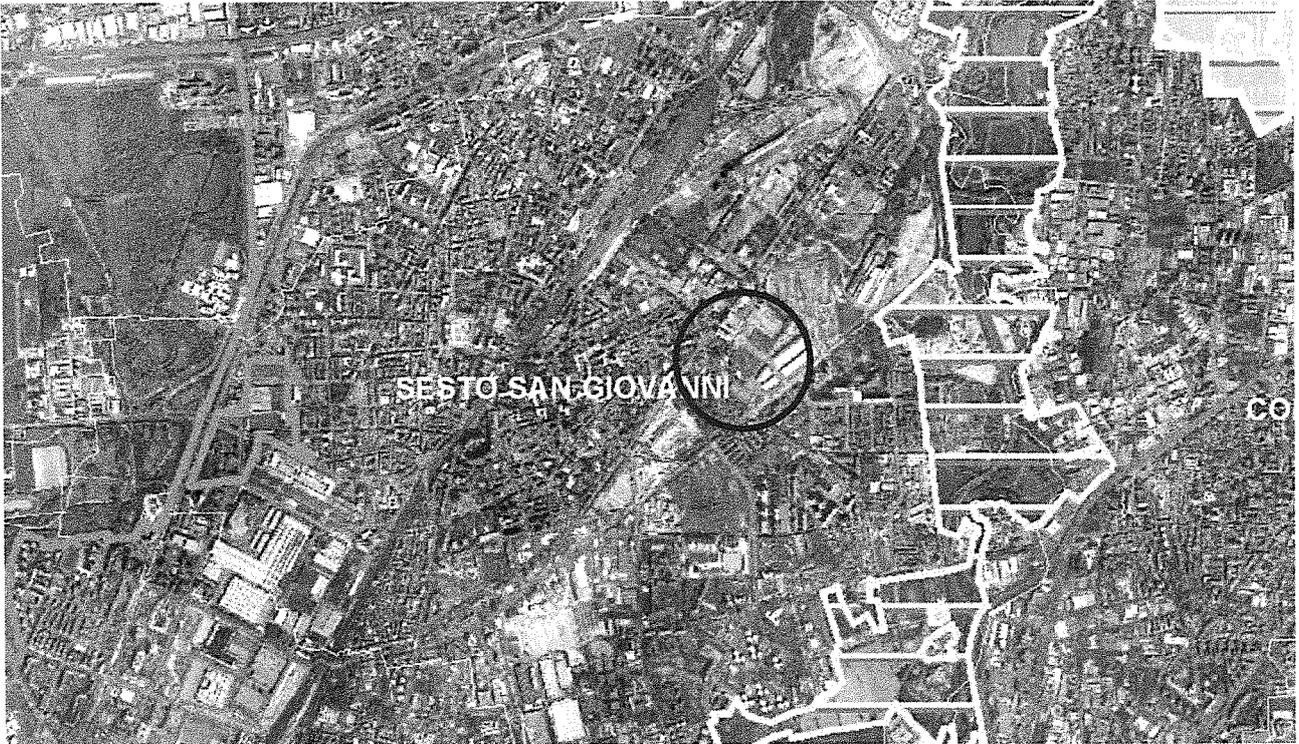
TAV6\_ambiti\_agricoli\_strategici\_VAR2

Non si rilevano vincoli o prescrizioni per l'area in esame.

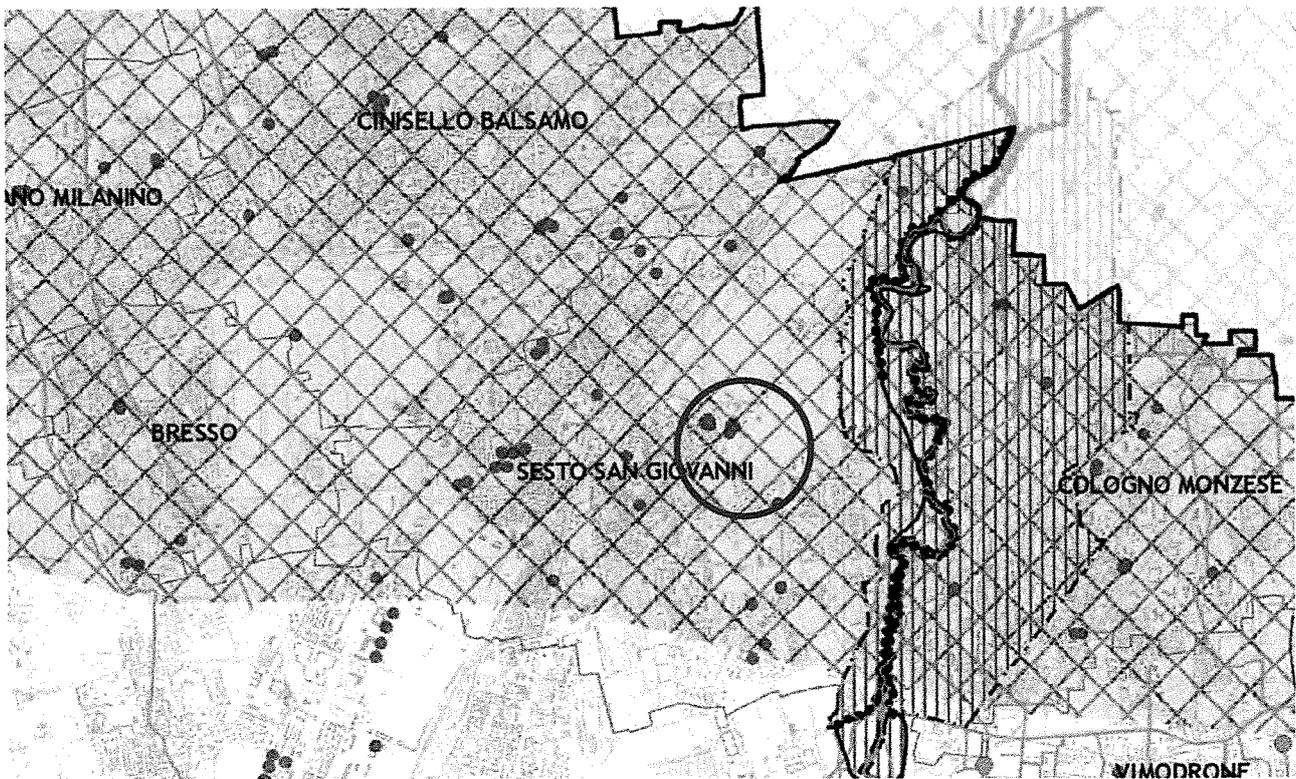
TAV7\_difesa\_del\_suolo

L'area è inserita negli Ambiti di ricarica prevalente della falda.

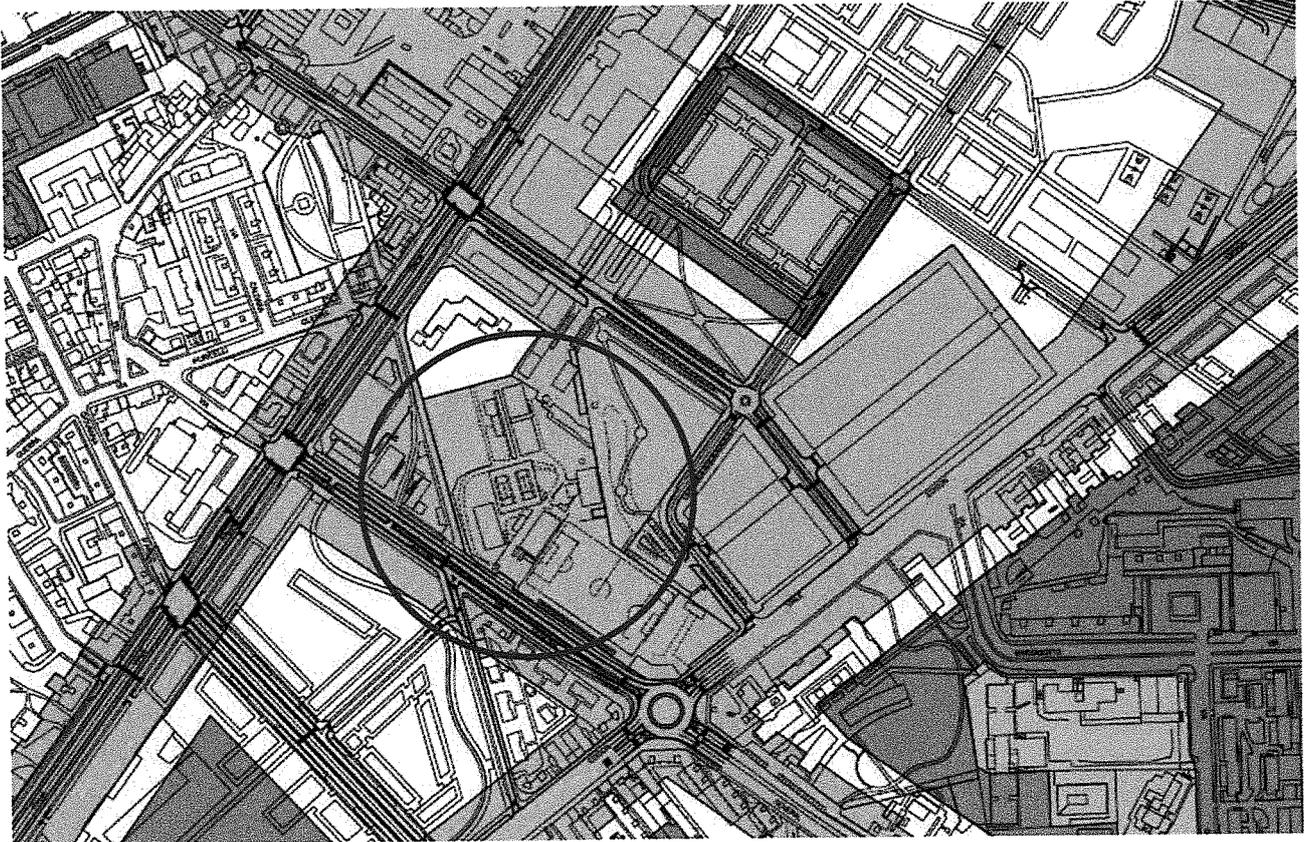
Estratto zonizzazione acustica

**LIMITI SONORIMI SONORI  
(D.P.C.M. 14.11.1997)**

le nuove sorgenti rumorose in progetto (principalmente le aree attrezzate per musica all'aperto) garantiranno i parametri minimi previsti dalla normativa in tema di abbattimento dell'impatto acustico nel rispetto di quanto previsto dalla vigente zonizzazione acustica del territorio comunale. Nelle successive fasi di progettazione saranno sviluppati eventuali idonei studi/progetti acustici;

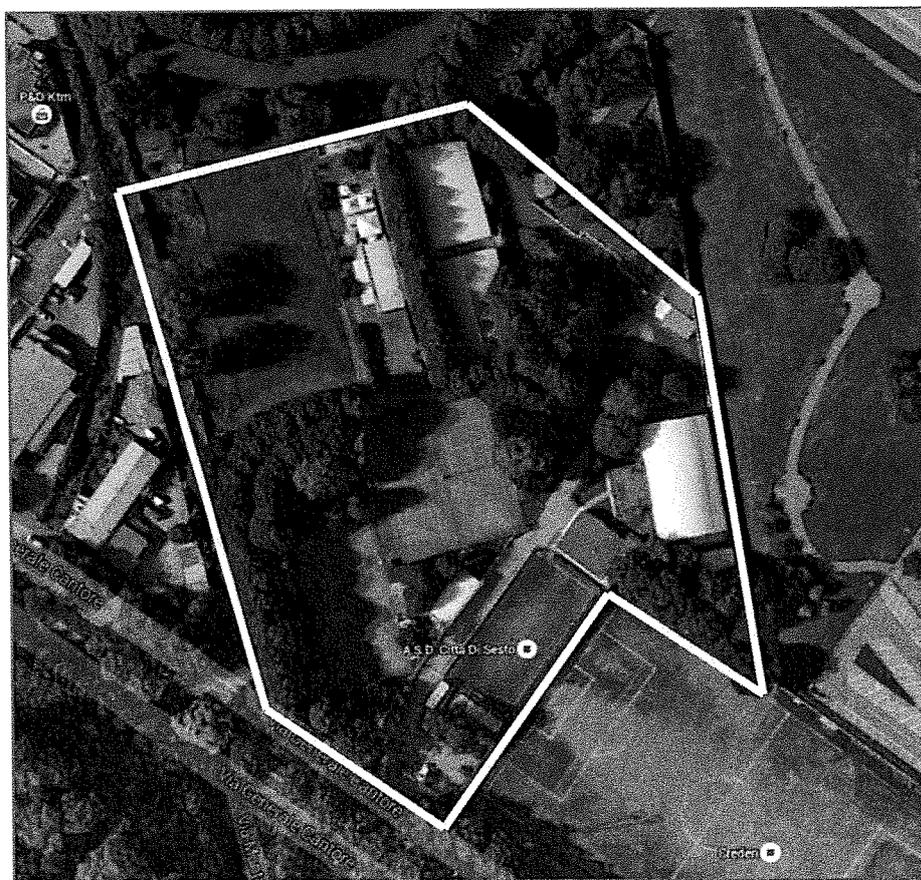
Ortofoto

Nell'immagine aerea seguente si evidenzia l'area del centro sportivo censita.
