LAVORI RESTAURO
LOGGIA FACCIATA
VILLA GHIRLANDA SILVA

CINISELLO BALSAMO (MI)

PROGETTO ESECUTIVO

Relazione tecnica preliminare

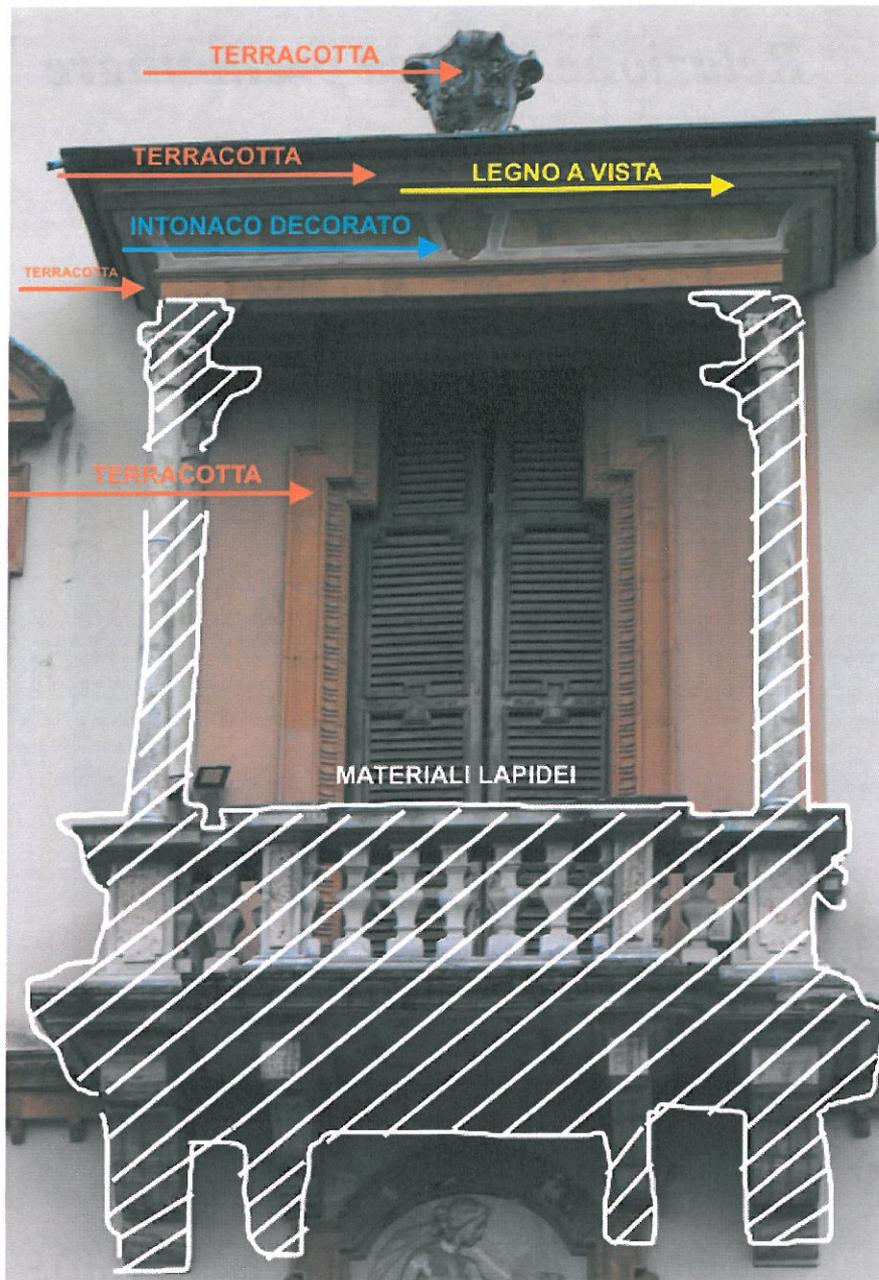
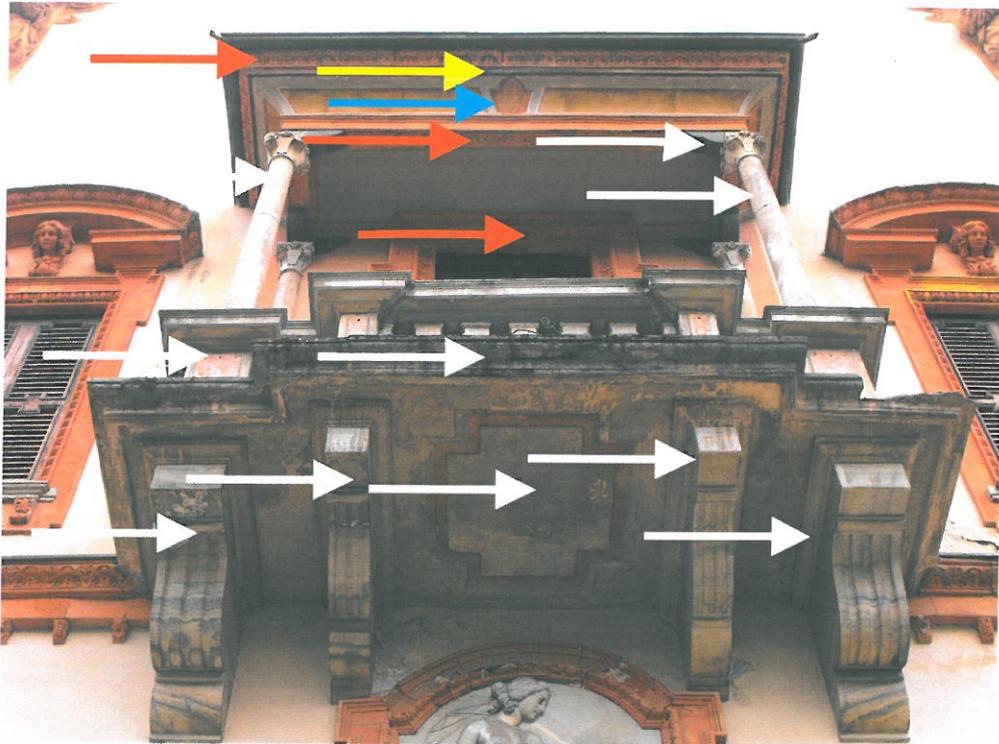
CLASSIFICAZIONE MATERIALI COSTITUTIVI

ELEMENTI LAPIDEI - INTONACI - LEGNO - LATERIZIO

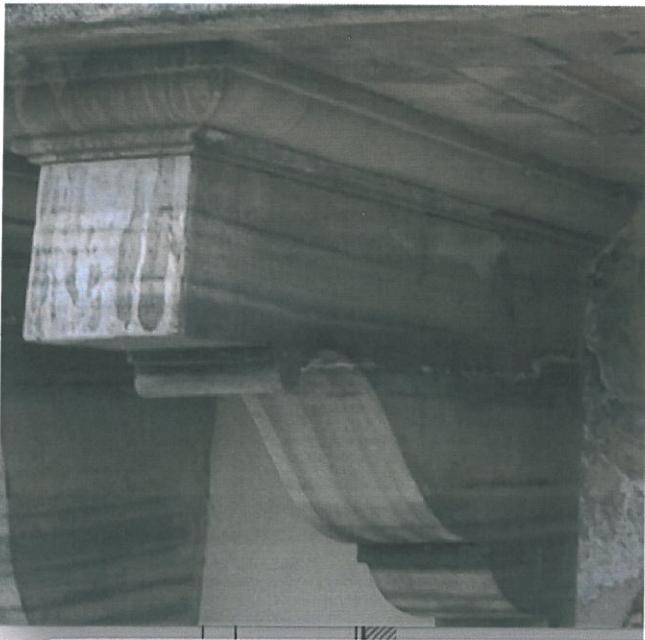
Mensoloni - marmo - stato di conservazione buono -

Mensoloni in marmo:

- trattamento biocida - applicazione di Lichenicida 264 (vedi scheda)
- rimozione meccanica totale di muschi, licheni e impianti vegetativi
- pulitura leggera con impacchi a base di silice micronizzata e carbonato d'ammonio in proporzione 5 /100 in acqua deionizzata e tensioattivo cationico Des - novo (vedi scheda)
- rimozione sigillature e integrazioni non più funzionali
- sigillature e integrazioni con malta a base di grassello di calce stagionatura 24 mesi, sabbia di fiume, polveri di marmo - compatibile per granulometria e cromia con l'originale
- applicazione a pennello di resina silossanica idrorepellente - Idrorepellente 70 (vedi scheda)

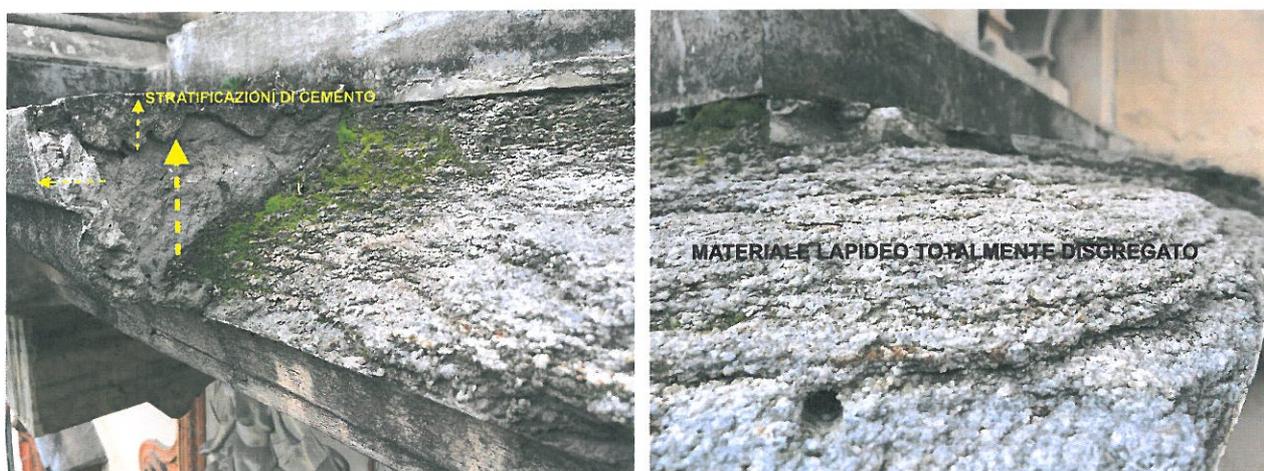
Piano di calpestio - lastra in granito o serizzo - stato di conservazione pessimo: la lastra si presenta totalmente ricoperta da spalmature di cemento che in alcuni casi arrivano a superare lo spessore di 7/8 cm.; sotto questo spesso rivestimento troviamo il materiale costitutivo totalmente disgregato e senza più alcuna compattezza, la granulometria si scompone per la quasi totale assenza della materia legante.

Si premette che la situazione della lastra di calpestio andrà valutata a seguito delle decisioni in ambito di messa in sicurezza statica; allo stato attuale non è possibile stabilire se lo stato del degrado materico sia omogeneamente distribuito al di sotto del "cappotto" cementizio in cui la lastra è affogata e non ci sono elementi sufficienti per poter stabilire con che criterio intervenire per il trattamento dei materiali costitutivi originali.

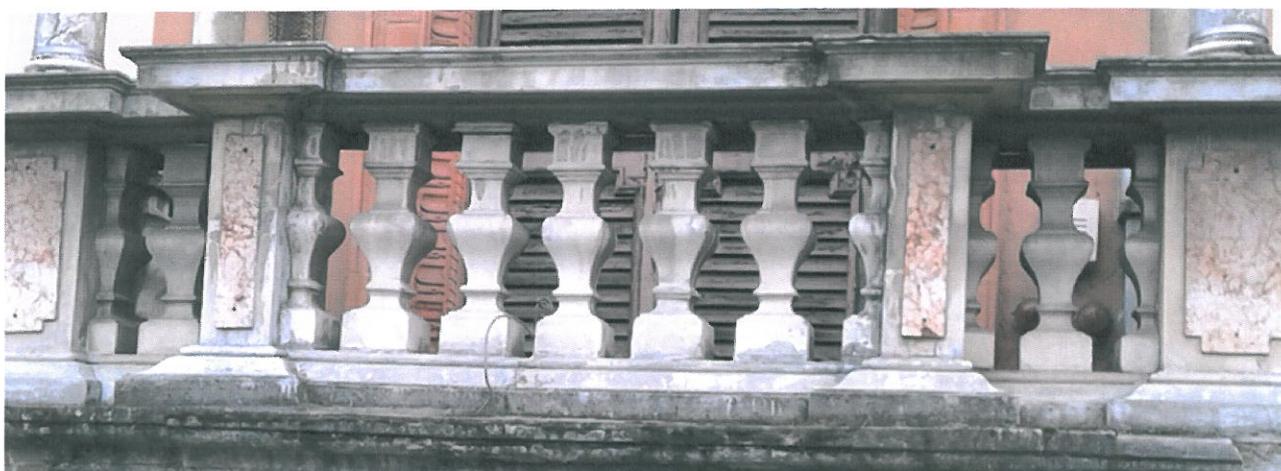
Balaustra colonnata - pietra di sarnico o simile - stato di conservazione buono: la balaustra si presenta ampiamente fessurata a causa del dissesto statico ma il materiale costitutivo risulta in buono stato; alcuni depositi incoerenti rivestono probabili depositi più compatti e qualche piccola localizzata crosta nera.

Pilastrini della balaustra - pietra di sarnico o simile con inserti rosso verona o simile: lo stato della pietra di sarnico equivale alla descrizione già evidenziata al punto precedente mentre gli inserti in marmo rosso sono in condizioni discrete salvo qualche piccola area che presenta perdita di materiale nella granulometria dei grossi clasti.

Elementi in pietra sarnico (balastra - colonne - capitelli):

- trattamento biocida - applicazione di Lichenicida 264 (vedi scheda)
- rimozione meccanica totale di muschi, licheni e impianti vegetativi
- pulitura a secco con ausilio di microsabbiatrice di precisione o minipistola a pressione regolabile e ossido di alluminio (vedi scheda)
- rimozione sigillature e integrazioni non più funzionali
- sigillature e integrazioni con malta a base di grassello di calce stagionatura 24 mesi, sabbia di fiume, polveri di marmo - compatibile per granulometria e cromia con l'originale
- applicazione a pennello di resina silossanica idrorepellente - Idrorepellente 70 (vedi scheda)
- rimozione degli elementi in ferro non più funzionali e trattamento passivante di quelli non rimovibili con Ferstab (vedi scheda)

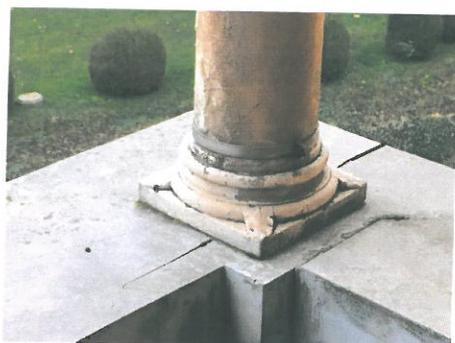
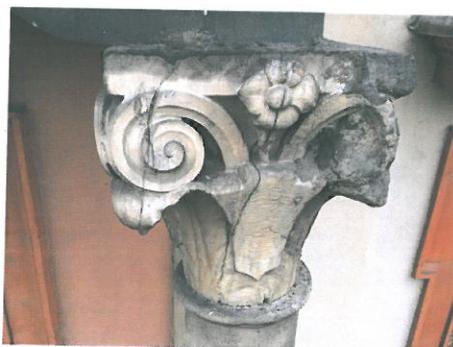
Colonne e capitelli - pietra di sarnico o similare - stato di conservazione compatibile con l'analisi già descritta per la balaustra; nei capitelli presenti alcune fratturazioni e fenditure

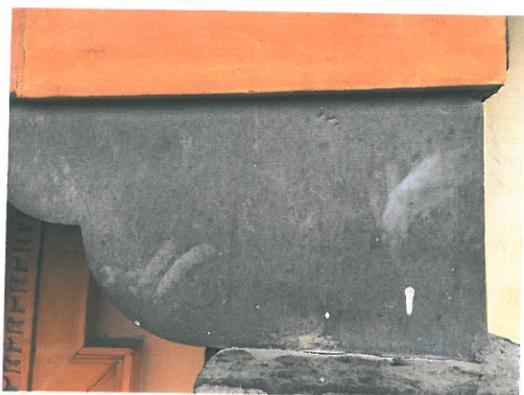
Pulvini - nero varena o similare - stato di conservazione buono

Pulvini varenna e inserti in rosso verona:

- trattamento biocida - applicazione di Lichenicida 264 (vedi scheda)
- rimozione meccanica totale di muschi, licheni e impianti vegetativi
- pulitura leggera con impacchi a base di silice micronizzata e carbonato d'ammonio in proporzione 2 /100 in acqua deionizzata e tensioattivo cationico Des - novo (vedi scheda)
- rimozione sigillature e integrazioni non più funzionali
- sigillature e integrazioni con malta a base di grassello di calce stagionatura 24 mesi, sabbia di fiume, polveri di marmo - compatibile per granulometria e cromia con l'originale
- applicazione a pennello di resina silossanica idrorepellente - Idrorepellente 70 (vedi scheda)

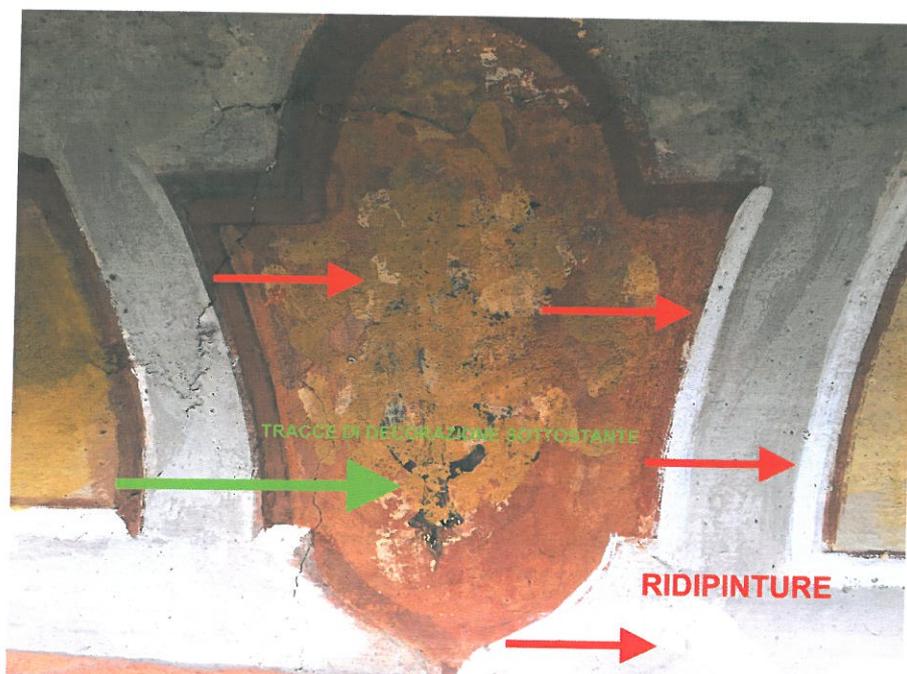
Intonaci a guscia decorati - stato di conservazione discreto - presenti numerose alterazioni dovute a ridipinture e sovracommissioni

Intonaco decorato:

- indagini stratigrafiche atte ad individuare le superfici da recuperare
- a seguito delle indagini stratigrafiche e del loro esito le metodologie di intervento verranno definite in fase operativa ma verosimilmente :
 - rimozione delle ridipinture - discialbo
 - pulitura delle decorazioni con impacchi a base di silice micronizzata e carbonato d'ammonio in proporzione 2 /100 in acqua deionizzata e tensioattivo cationico Des - novo (vedi scheda)
 - rimozione delle malte incoerenti o non compatibili
 - integrazioni con malta a base di grassello stagionato 36 mesi e polveri di marmo
 - eventuale ripristino pittorico da definirsi

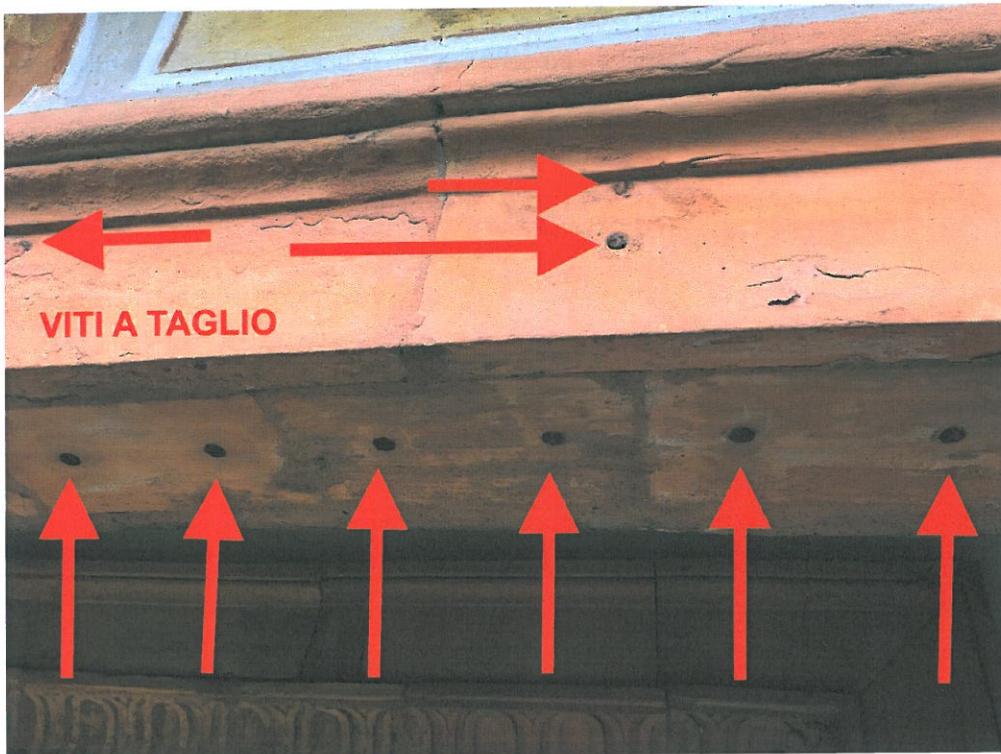
Tavelle e modanature decorate in cotto - stato di conservazione discreto ma con molta probabilità totalmente alterato da precedenti interventi di pulitura e manutenzione: le tavelle sembrano essere state avvitate ad una struttura di sostegno, attualmente non visibile, durante precedenti lavori di restauro; si individuano facilmente numerose grosse viti a taglio.

Tavelle e modanature decorate in cotto:

- rimozione delle polveri superficiali con l'ausilio di pennelli di setola
- pulitura con lavaggio leggero a base di acqua deionizzata e tensioattivo cationico Des - novo (vedi scheda)
- rimozione delle malte incongrue nei giunti e sulle superfici
- stilatura dei giunti con malta a base di grassello di calce stagionato 24 mesi, coccio pesto e polveri di marmo compatibili per granulometria e cromia con le superfici circostanti
- pulitura delle teste delle viti di aggrappo con fibra di vetro, trattamento passivante con Ferstab (vedi scheda), ritocco con smalto satinato con cromia compatibile alle superfici
- applicazione a pennello di resina silossanica idrorepellente - Idrorepellente 70 (vedi scheda)

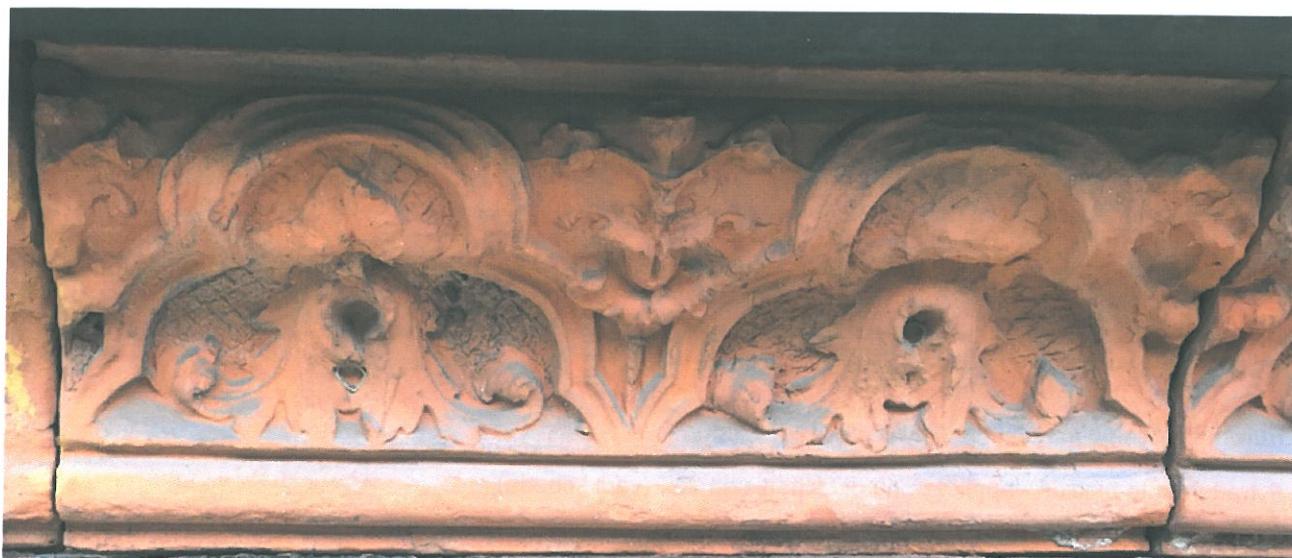
Le superfici che leggiamo attualmente non possono più corrispondere allo stato originario; vi sono tracce di colore e numerose spalmature di malta debordanti le sigillature dei giunti. Anche le modanature decorate presentano una superficie all'apparenza discreta ma totalmente priva di patine o tracce di pellicole pittoriche, perlomeno nelle aree in cui si è potuta effettuare l'osservazione mediante l'utilizzo di cestello elevatore.

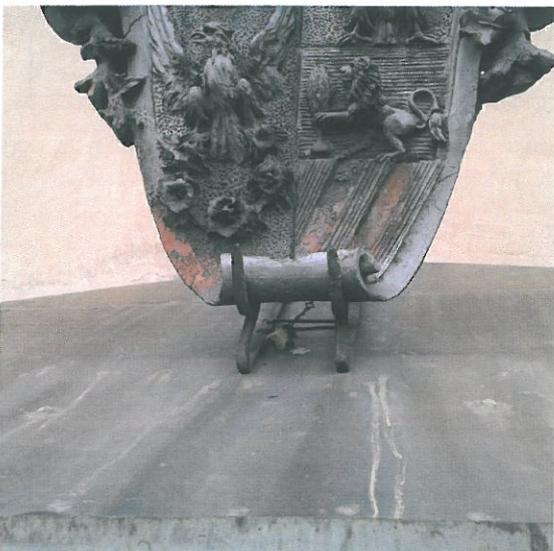
Stemma sulla copertura

Lo stemma presente sulla copertura della loggia meriterà un esame più attento in fase operativa, poiché l'osservazione col cestello non è stata esaustiva; guardando le immagini rilevate si può constatare che è realizzato in terracotta e presenta sulla superficie una colorazione effetto bronzo di natura imprecisata.

Le operazioni si definiranno a seguito di una osservazione a distanza ravvicinata e con l'ausilio di ponteggi idonei.
