# **ALLEGATO A**

## **SCHEDE DESCRITTIVE INTERVENTI MINIMALI DI RIQUALIFICAZIONE**

APPALTO DI SERVIZIO ENERGIA TERMICA PER BENI IMMOBILI  
DI PROPRIETA' DELL'AMMINISTRAZIONE COMMITTENTE  
PERIODO 2018÷2028

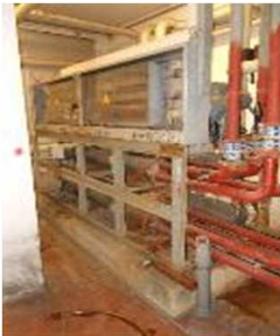
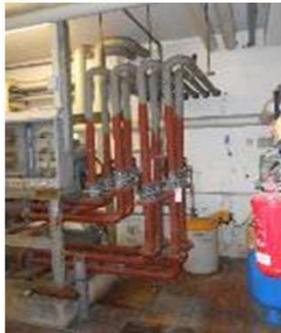
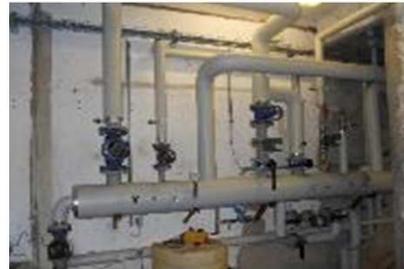
Il gruppo frigo installato al piano interrato del Municipio (a servizio anche del Palazzo Confalonieri) risulta non essere più manutenibile a causa della vetustà e tipologia di gas refrigerante utilizzato;

- Sostituzione del gruppo frigo acqua - acqua (potenza frigo stimata 650kW);
- Installazione di una nuova torre evaporativa a servizio del gruppo sulla copertura piana dell'edificio;
- Sostituzione dell'unità di trattamento aria a servizio del XXV Aprile ( portata stimata 58.500 mc/h);
- Bilanciamento dell'impianto aeraulico tramite l'inserimento di nuove serrande di regolazione manuali sui vari tronchi orizzontali del circuito (Piani terra - 1° - 2° / ali nord - est - ovest);
- Pulizia canali impianto di condizionamento.

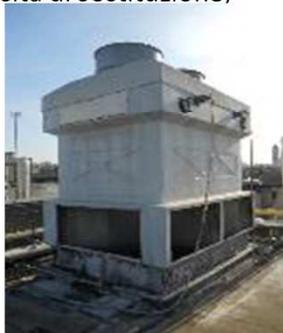
La torre evaporativa installata in copertura a servizio del sopraccitato chiller, essendo una parte fondamentale per il funzionamento dell'impianto ed essendo anche essa datata, necessita di sostituzione;

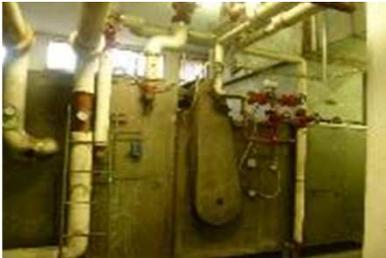
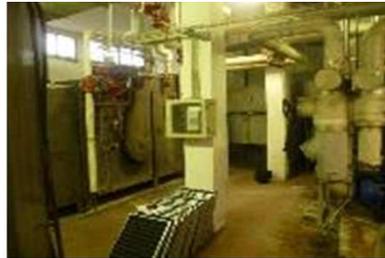
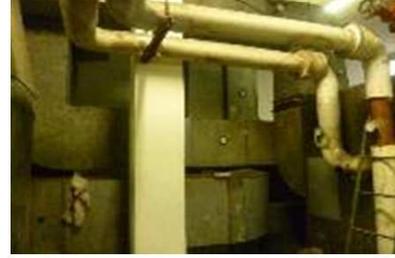
L' unità di trattamento aria installata nel piano interrato del Municipio a servizio del relativo impianto di climatizzazione invernale ed estiva, risulta essere molto vecchio e poco efficiente;

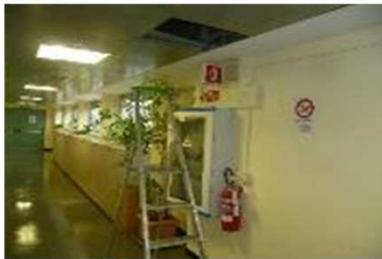
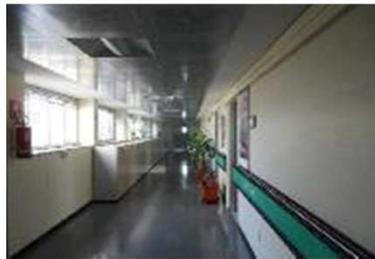
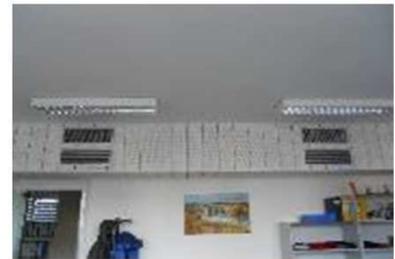
- L'impianto di climatizzazione a tutt'aria dell'edificio risulta essere sbilanciato, creando una situazione di disagio di confort ambientale tra i vari piani ed ambienti;

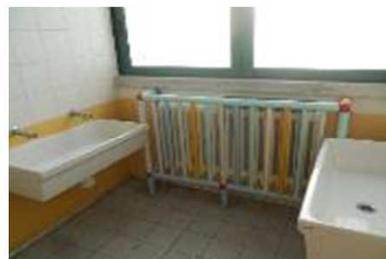
Presenza di caloriferi del tipo in acciaio vetusti all'interno di aule, servizi igienici e spazi comuni che frequentemente presentano fenomeni di perdite conseguenti a ossidazioni - circa n° 80;

- Sostituzione dei caloriferi in acciaio presenti all'interno dell'edificio con altri nuovi in alluminio ;
- Sostituzione/Ripristino dei copritermo a corredo dei caloriferi sopra citati;
- Rifacimento della dorsali di distribuzione reti di riscaldamento principale scuola e palestra;
- Realizzazione di una nuova linea d'alimentazione dei due boyler per la produzione di ACS all'interno degli spogliatoi della palestra ;
- Sostituzione del boyler vetusto all'interno degli spogliatoi palestra;
- Separazione del circuito e allestimento di nuova linea dedicata per i radiatori della mensa;
- Provvedere alla sostituzione degli aerotermini vetusti e rumorosi all'interno della palestra;
- Provvedere alla gestione remota di tali aerotermini.

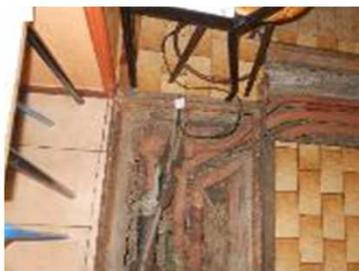
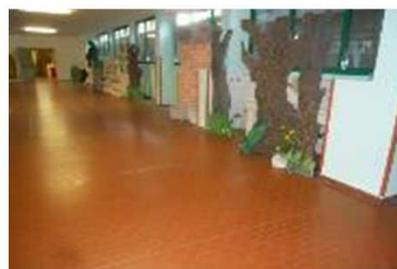
Dorsali principali orizzontali di distribuzione, in larga parte posate in cunicolo a pavimento e per la parte restante installata sotto pavimento, non isolate e frequentemente soggette a fenomeni di perdite conseguenti a ossidazioni;

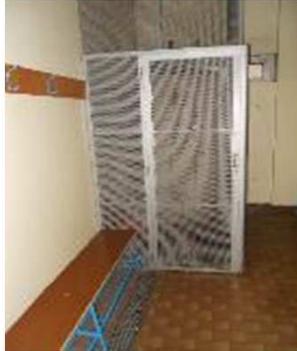
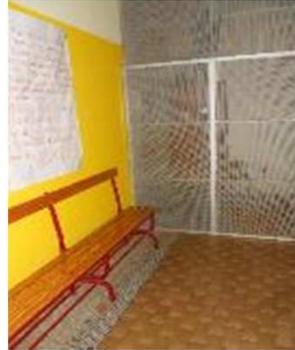
Presenza di due boyler all'interno degli spogliatoi maschili e femminili della palestra alimentati direttamente dalla rete di riscaldamento di quest'ultima che pertanto non risultano autonomi dal resto dell'impianto;

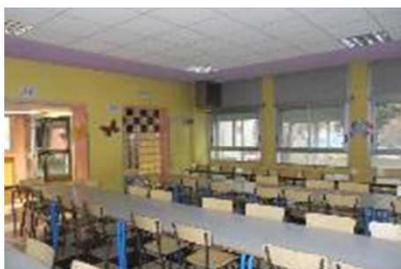
La linea di alimentazione del circuito di riscaldamento della palestra e degli aerotermi a servizio della mensa risulta essere in comune, pertanto non è possibile una gestione distinta delle due utenze;

- completo rifacimento della rete distributiva a servizio dei radiatori scuola elementare
- realizzazione di una nuova tubazione asservita agli aerotermi a servizio della cucina/refettorio
- provvedere alla sostituzione degli aerotermi vetusti e rumorosi;
- provvedere alla gestione remota di tali aerotermi.

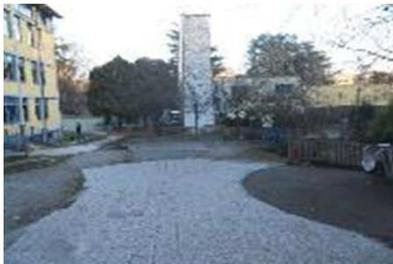
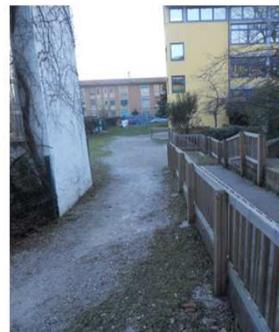
- Il tratto di tubazione interrato che unisce la sottocentrale termica all'ala sud dell'edificio, presenta delle perdite;

- rifacimento del tratto di tubazione interrato a servizio della ala sud dell'edificio;
- allestimento nuova tubazione asservita agli aerotermi palestra;
- provvedere alla sostituzione degli aerotermi vetusti e rumorosi;
- provvedere alla gestione remota di tali aerotermi.

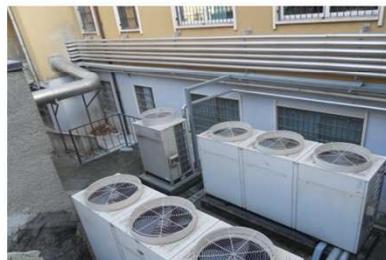
Le unità interne di condizionamento poste a parete / soffitto , e le motocondensanti installate nel cortile a pian terreno dell'edificio, risultano vetuste e difficilmente riparabili in caso di guasto

Si prevede la sostituzione delle unità di condizionamento vetuste a parete / soffitto interne e delle motocondensati esterne (sistema a espansione diretta)

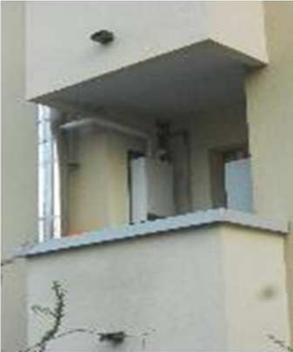
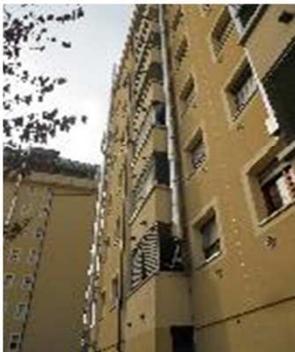
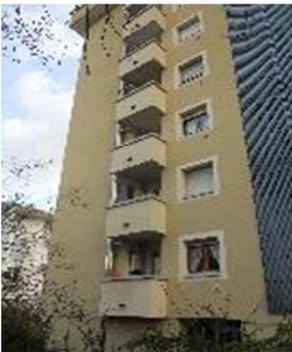
Le caldaie murali risultano installate nel 2003 e manifestano sovente problematiche di affidabilità

Prevedere nel corso dell'appalto la sostituzione delle caldaie murali (75%) a servizio dei singoli alloggi di entrambi gli stabili (totali 82+41 = 123 unità immobiliari).

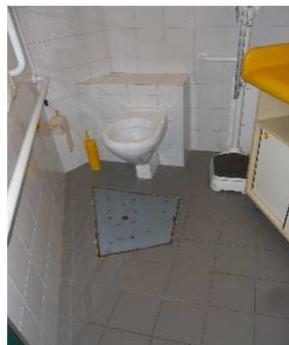
La dorsale principale d'alimentazione circuito radiatori, transigente nel vespaio accessibile tramite botola risulta fortemente ossidata e soggetta a frequenti perdite.

Realizzazione di nuova dorsale per alimentazione circuito a radiatori esistenti.

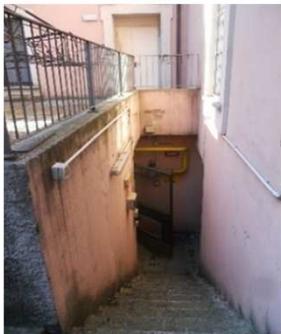
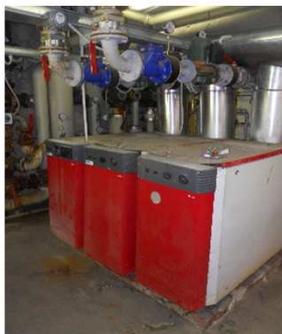
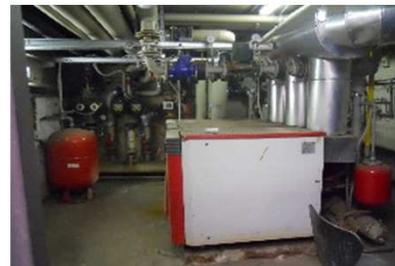
La centrale termica a servizio del Museo della Fotografia presenta i generatori vetusti e in generale tutti i componenti di centrale risultano ossidati e in cattive condizioni di conservazione.

- Rifacimento completo della centrale termica ;
- Creazione di un nuovo stacco dal collettore di centrale per partenza di una linea dedicata al ristorante, comprensiva di contatermie e commutazione manuale estate/inverno;
- Sostituzione del gruppo frigo raffreddato ad acqua
