INTERVENTI DI RISANAMENTO CONSERVATIVO DELLA FACCIATA PRINCIPALE DI VILLA GHIRLANDA IN CINISELLO BALSAMO (PROGETTO ESECUTIVO)

INTERVENTI DI RISANAMENTO LATO SINISTRO FACCIATA

PROGETTAZIONE	FILE	TAVOLA
DEAL STUDIO TECNICO	201612-IR-10INTERVENTI-LATO SX	RI-13
	CONTROLLATO DIS. L.B.	
INGG. DI PAOLO L. - VARANO G. VIA DON G. FUMAGALLI, 1 - SENAGO (MI)	SCALA: 1 : 50	
TEL./FAX 02/99054084 - 99051972 E-MAIL: dealstu@bero.it	DATA: LUGLIO 2016

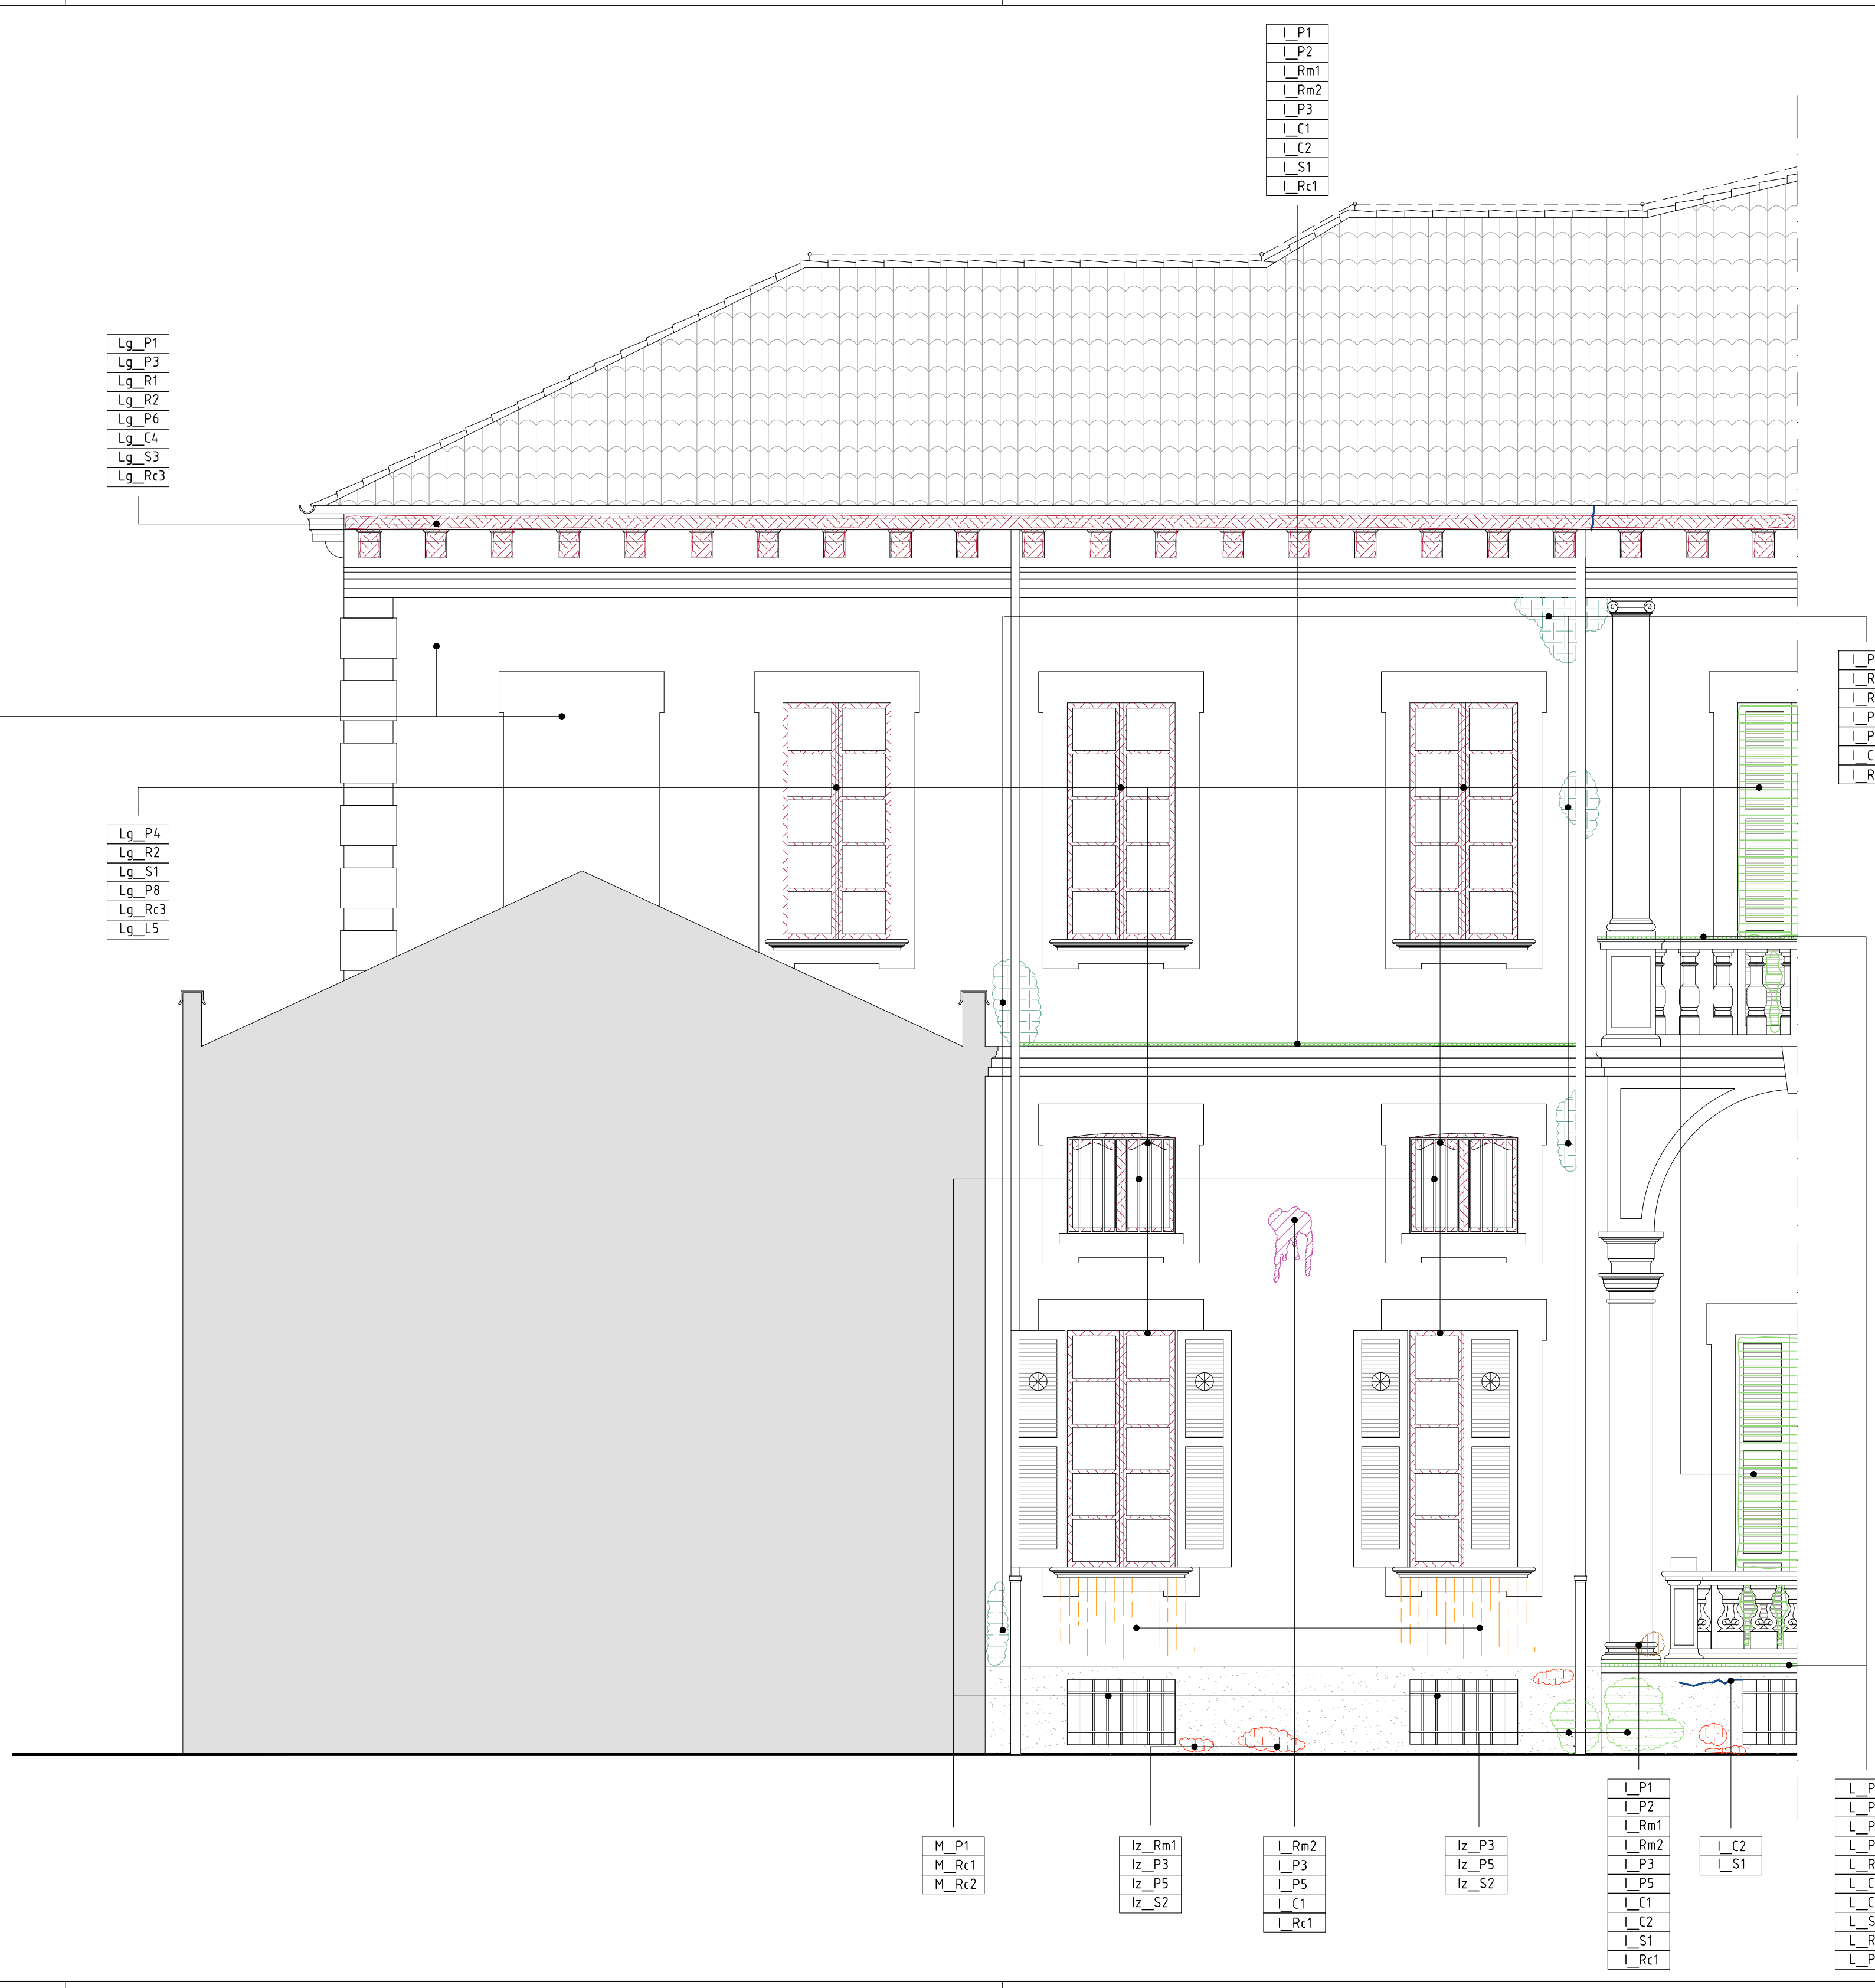
A B A C O D E G L I I N T E R V E N T I			
ELEMENTI DI FACCIATA			
A	INTONACI E CORNICI	B	ZOCCOLATURA
I_P1	Disinfezione da biodegeneri	Iz_Rm1	Rimozione generale malte
I_P2	Rimozione intonacature in distacco	Iz_P3	Ideopulitura a bassa pressione
I_Rm1	Rimozione malte incongrue	Iz_P5	Trattamento sali solubili
I_Rm2	Asportazione irregolarità superficiali	Iz_S2	Intenaco deumidificante macroporoso
I_P3	Ideopulitura a bassa pressione / spazzolatura manuale		
I_P5	Trattamento sali solubili		
I_C1	Verifica stabilità intonaci		
I_C2	Consolidamento fessurazioni		
I_S1	Stuccatura fessurazioni, lacune, parti precedentemente rimosse		
I_Rc1	Ciclo di Integgiatura		
C	MANUFATTI LAPIDEI	D	MANUFATTI IN COTTO
L_P1	Disinfezione e disinfezione da biodegeneri	L_P1	Disinfezione da biodegeneri
L_P3	Ideopulitura a bassa pressione	L_P2a	Pulitura a secco
L_P5	Pulitura chimica	L_P3	Ideopulitura a bassa pressione
L_P5	Trattamento sali solubili	L_P5	Trattamento sali solubili

L_Rm1	Rimozione malte incongrue	L_C3	Consolidamento materico
L_C1	Consolidamento fessurazioni e scaglie	L_S2	Stuccatura e microsuffocatura
L_C3	Consolidamento materico	L_S3	Stuccatura a giunti
L_S1	Stuccatura giunti e lacune	L_S4	Ricostruzione volumetrica
L_Rc2	Riequilibratura cromatica	L_Rc2	Riequilibratura cromatica
L_Pr1	Protezione superficiale	L_Pr1	Protezione superficiale
L_Np2	Restauro lapide commemorativa		
E	GRONDA LIGNEA	F	SOFFITTO LIGNEO
Lg_P1	Disinfezione da biodegeneri	Lg_P2	Pulitura a secco
Lg_P3	Pulitura meccanica	Lg_P7	Pulitura chimica
Lg_R1	Rimozione parti degradate	Lg_P1a	Trattamento antiparassitario
Lg_R2	Revisione incastri	Lg_Rc2	Riequilibratura cromatica
Lg_P6	Carteggiatura	Lg_Pr2	Protezione superficiale
Lg_C4	Consolidamento materico		
Lg_S3	Sigillatura di giunti		
Lg_Rc3	Ciclo di verniciatura		
G	MANUFATTI METALLICI	H	PERSIANE E SERRAMENTI
M_P1	Pulitura meccanica	Lg_P4	Rimozione vernici

M_Rc1	Antiruggine	Lg_R2	Riparazioni e verifica funzionalità
M_Rc2	Verniciatura di finitura	Lg_S1	Stuccatura
		Lg_P8	Carteggiatura
		Lg_Rc3	Ciclo di verniciatura
		Lg_LS	Applicazione pellicola di sicurezza trasparente ai vetri
SCALONE D'ONORE			
A1	INTONACI E CORNICI	B1	PARETE FINTO BUGNATO
I_P2	Rimozione intonacature in distacco	I_P2b	Pulitura a secco
I_P2b	Pulitura a secco	I_P3	Pulitura ad acqua
I_P5	Trattamento sali solubili	I_S1	Stuccatura fessurazioni, lacune
I_C1	Verifica stabilità intonaci	I_Rc2	Riequilibratura cromatica
I_C2	Consolidamento fessurazioni		
I_Rm1	Rimozione delle malte incongrue		
I_S1	Stuccatura fessurazioni, lacune, parti precedentemente rimosse		
I_Rc1	Ciclo di Integgiatura		
		C1	MANUFATTI LIGNEI - PORTE IN LEGNO
		Lg_P4	Rimozione vernici
		Lg_R2	Riparazioni e verifica funzionalità
		Lg_S1	Stuccatura
		Lg_P8	Carteggiatura
		Lg_Rc3	Ciclo di verniciatura
		Lg_LS	Applicazione pellicola di sicurezza trasparente ai vetri

⊗ Anle esterne in condizioni discrete di manutenzione, escluse dagli interventi
