COMUNE DI CINISELLO BALSAMO
(Provincia di Milano)

INTERVENTI DI RISANAMENTO CONSERVATIVO DELLA FACCIATA PRINCIPALE DI VILLA GHIRLANDA IN CINISELLO BALSAMO (PROGETTO ESECUTIVO)

INTERVENTI DI RISANAMENTO PARTE CENTRALE FACCIATA

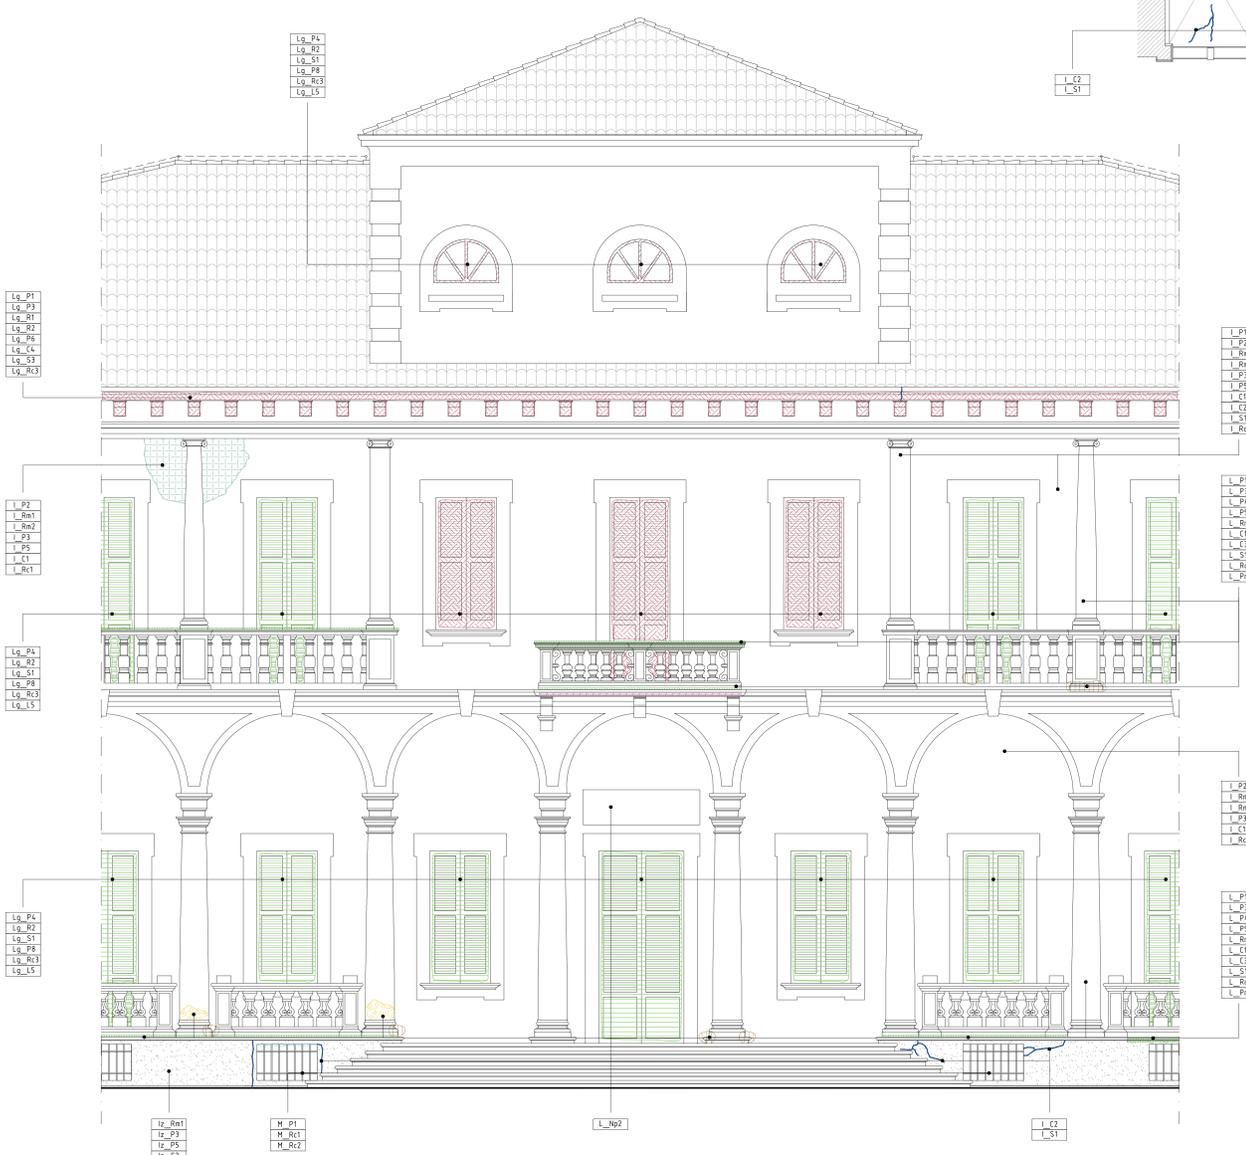
ABACO DEGLI INTERVENTI			
ELEMENTI DI FACCIATA			
A	INTONACI E CORNICI	B	ZOCCOLATURA
I_P1	Disinfezione da biodegradabili	Iz_Rn1	Rimozione generale malte
I_P2	Rimozione intonacatura in distacco	Iz_P3	Idropulitura a bassa pressione
I_Rn1	Rimozione malte incongrue	Iz_P5	Trattamento sali solubili
I_Rn2	Asportazione irregolarità superficiali	Iz_S2	Intonaco deumidificante macroporoso
I_P3	Idropulitura a bassa pressione / spazzatura manuale		
I_P5	Trattamento sali solubili		
I_C1	Verifica stabilità intonaci		
I_C2	Consolidamento fessurazioni		
I_S1	Stuccatura fessurazioni, lacune, parti precedentemente rimosse		
I_Rc1	Ciclo di tinteggiatura		
C	MANUFATTI LAPIDEI	D	MANUFATTI IN COTTO
L_P1	Disinfezione e disinquinazione da biodegradabili	L1_P1	Disinfezione da biodegradabili
L_P3	Idropulitura a bassa pressione	L1_P2a	Pulitura a secco
L_P4	Pulitura chimica	L1_P3	Idropulitura a bassa pressione
L_P5	Trattamento sali solubili	L1_P5	Trattamento sali solubili

L_Rn1	Rimozione malte incongrue	L1_C3	Consolidamento materico
L_C1	Consolidamento fessurazioni e scaglie	L1_S2	Strutturatura e microstrutturatura
L_C2	Consolidamento materico	L1_S3	Strutturatura giunti
L_S1	Stuccatura giunti e lacune	L1_S4	Ricostruzione volumetrica
L_Rc2	Riequilibratura cromatica	L1_Rc2	Riequilibratura cromatica
L_Pr1	Protezione superficiale	L1_Pr1	Protezione superficiale
L_Np2	Restauro lapide commemorativa		
E	GRONDA LIGNEA	F	SOFFITTO LIGNEO
Lg_P1	Disinfezione da biodegradabili	Lg_P2	Pulitura a secco
Lg_P3	Pulitura meccanica	Lg_P7	Pulitura chimica
Lg_R1	Rimozione parti degradate	Lg_P1a	Trattamento antiparassitario
Lg_R2	Revisione incastri	Lg_R2	Riequilibratura cromatica
Lg_P6	Carteggiatura	Lg_Pr2	Protezione superficiale
Lg_C4	Consolidamento materico		
Lg_S3	Sigillatura di giunti		
Lg_Rc3	Ciclo di verniciatura		
G	MANUFATTI METALLICI	H	PERSIANE E SERRAMENTI
M_P1	Pulitura meccanica	Lg_P4	Rimozione vernici

M_Rc1	Antiruggine	Lg_R2	Riparazioni e verifica funzionalità
M_Rc2	Verniciatura di finitura	Lg_S1	Stuccatura
		Lg_P6	Carteggiatura
		Lg_Rc3	Ciclo di verniciatura
		Lg_L5	Applicazione pellicola di sicurezza trasparente ai vetri
I	SCALONE D'ONDRE	J	PARETE FINITO BUGNATO
I_P1	Rimozione intonacatura in distacco	I_P1b	Pulitura a secco
I_P2b	Pulitura a secco	I_P3	Pulitura ad acqua
I_P5	Trattamento sali solubili	I_S1	Stuccatura fessurazioni, lacune
I_C1	Verifica stabilità intonaci	L_Rc2	Riequilibratura cromatica
I_C2	Consolidamento fessurazioni		
I_Rn1	Rimozione delle malte incongrue		
I_S1	Stuccatura fessurazioni, lacune, parti precedentemente rimosse		
I_Rc1	Ciclo di tinteggiatura		
		K	MANUFATTI LIGNEI - PORTE IN LEGNO
		Lg_P4	Rimozione vernici
		Lg_R2	Riparazioni e verifica funzionalità
		Lg_S1	Stuccatura
		Lg_P6	Carteggiatura
		Lg_Rc3	Ciclo di verniciatura
		Lg_L5	Applicazione pellicola di sicurezza trasparente ai vetri
