COMUNE DI CINISELLO BALSAMO
(Provincia di Milano)

**INTERVENTI DI RISANAMENTO CONSERVATIVO DELLA
 FACCIATA PRINCIPALE DI VILLA GHIRLANDA
 IN CINISELLO BALSAMO
 (PROGETTO ESECUTIVO)**

**RILIEVO MATERICO
 LATO DESTRO FACCIATA**

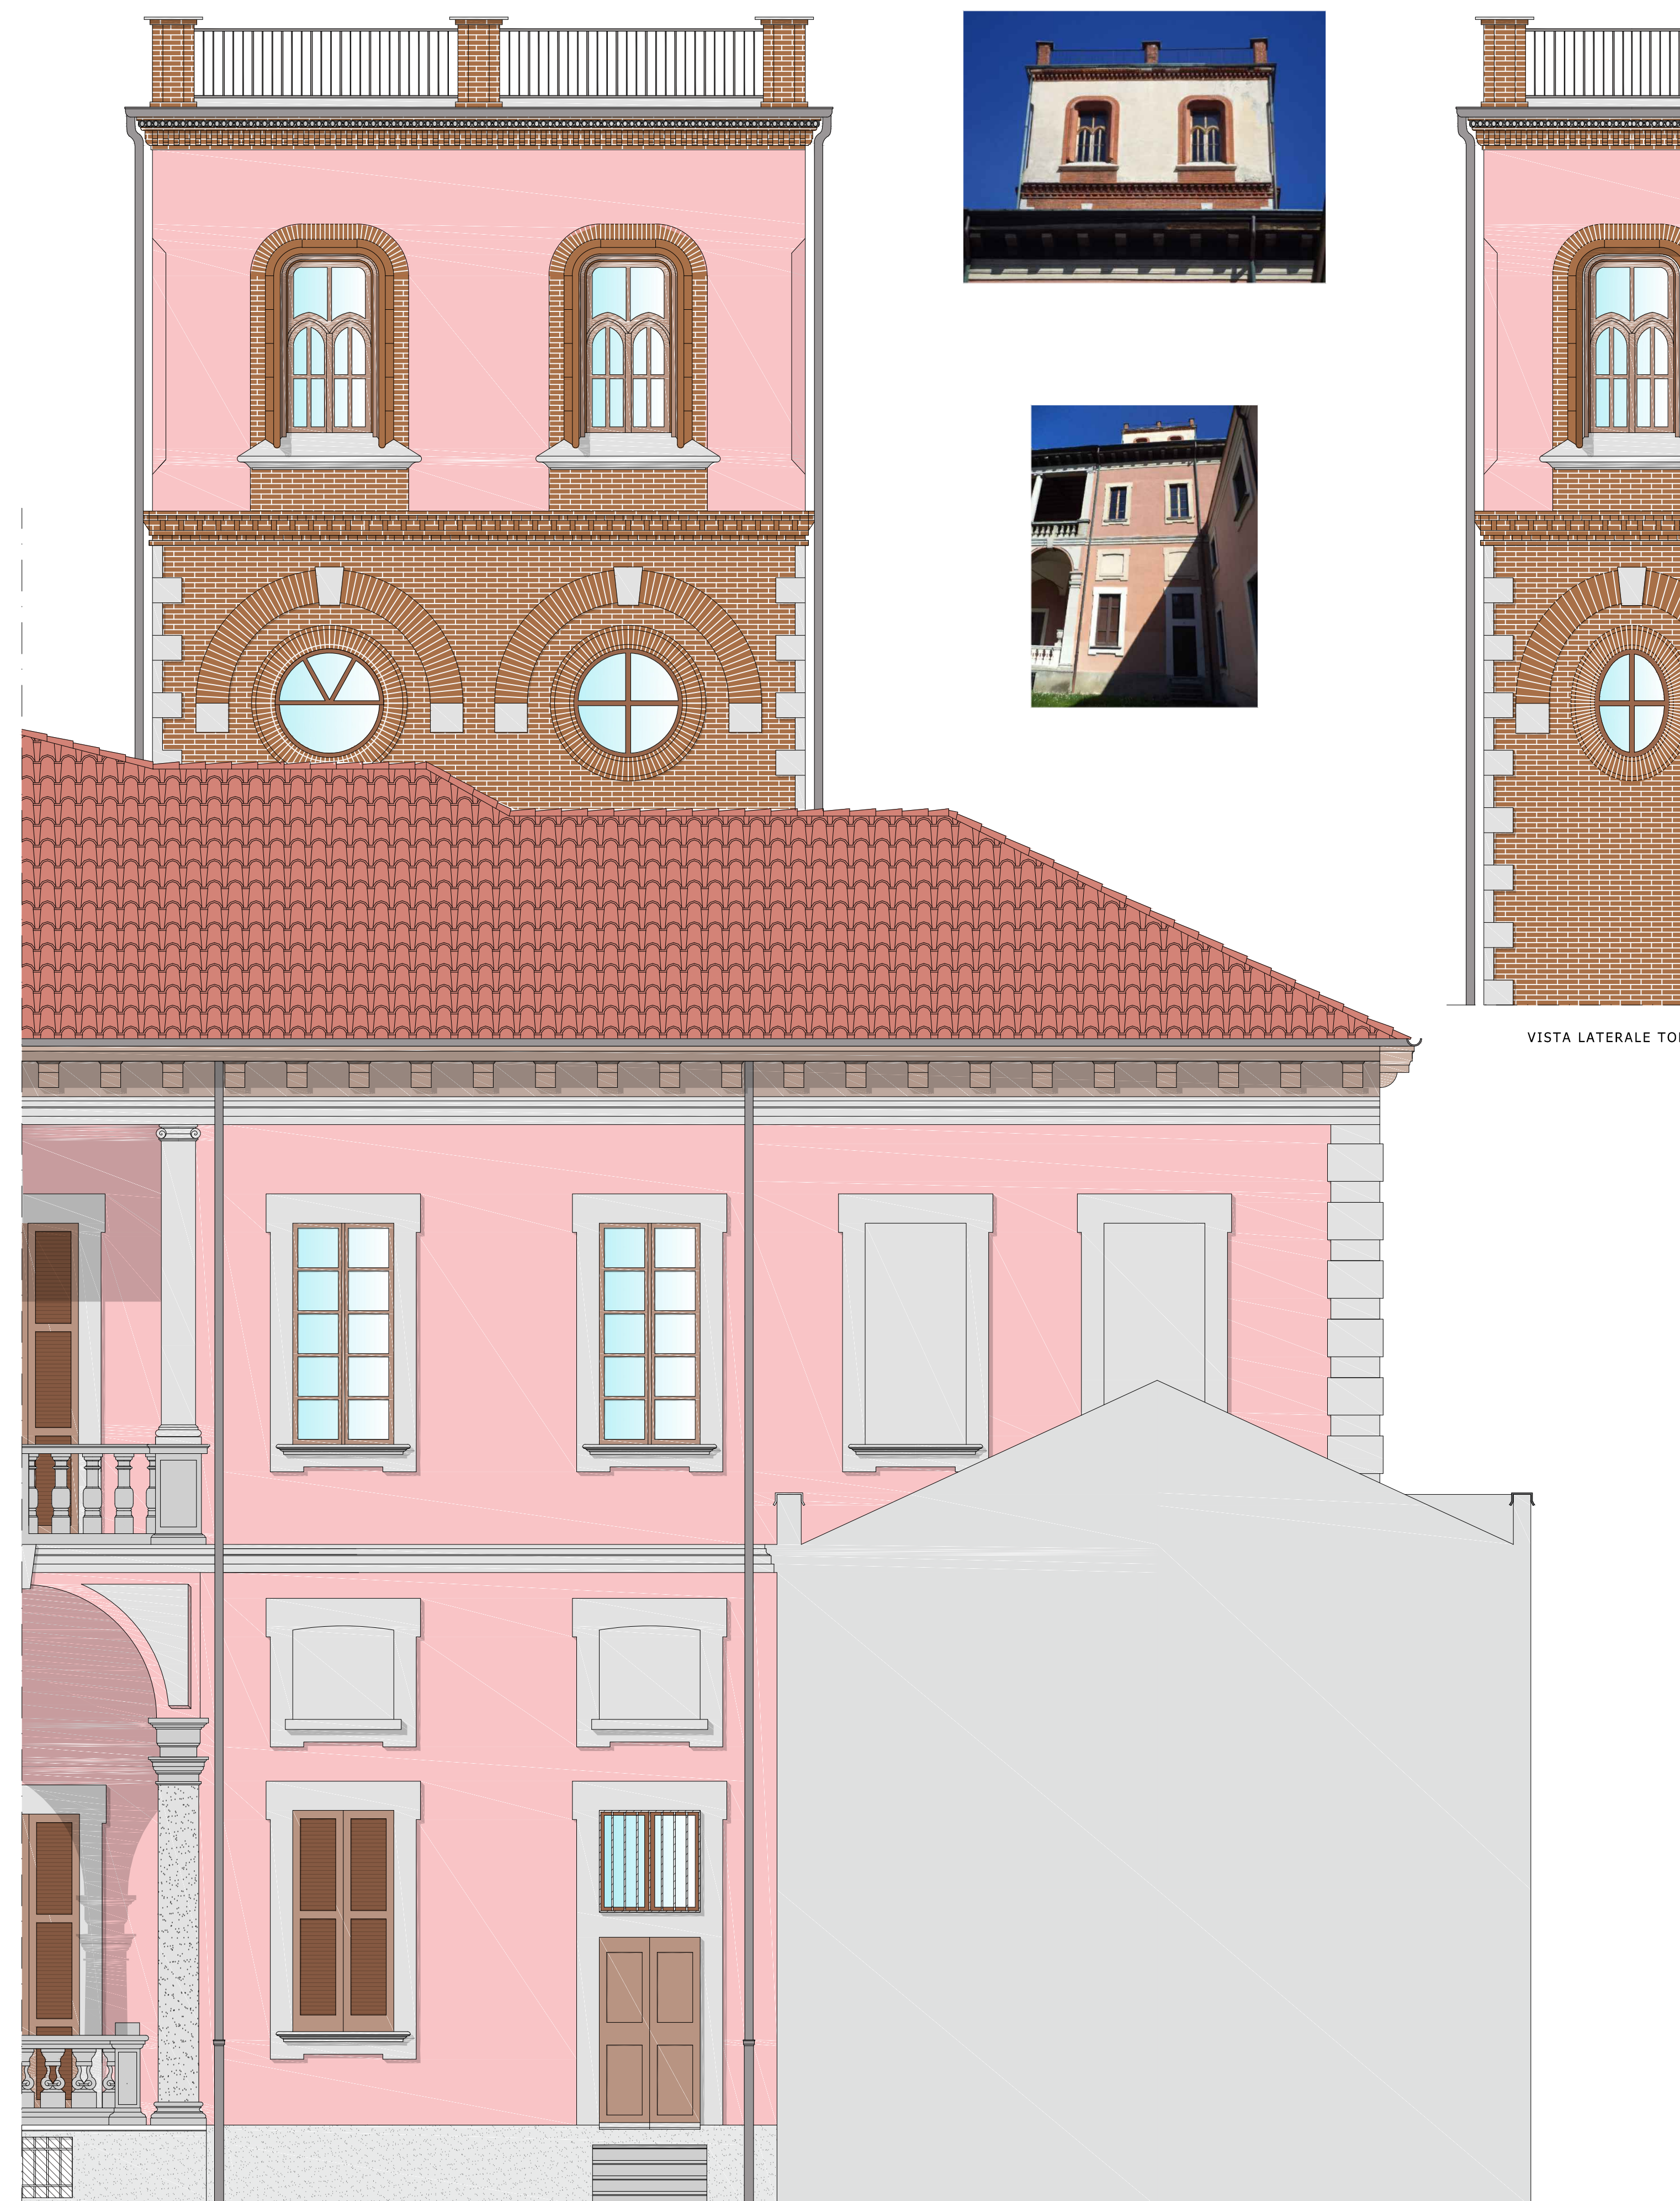
VISTA LATERALE TORRETTA

ELEMENTO	DESCRIZIONE	INDIVIDUAZIONE
Infonaco	Infonaco interno a base di calce con sovrapposizione intonaco più recente a base cementizia tinteggiato	
Muratura	Muratura rivestita con paramento a faccia vista di laterizi pieni con giunti sottili di malta	
Modanatura	Modanatura architettonica a rilievo (lesene, cornicioni, cornici di finestre) in intonaco tinteggiato	
Elemento lapideo in ceppo	Balaustra	
Elemento lapideo in granito e serizzo	Colonne e mensole balcone	
Gronda-cornicione	Trave portante in legno "inscalolata" da istelli sempre in legno Sp-15mm verniciati a smalto	
Infissi	Infissi in legno verniciati a smalto o olio	
Grate	Grate di protezione in acciaio verniciato	
Lattomeria	Canale di gronda e pluviali
